**Lucrări de elaborare a raportului de expertiza tehnica si elaborarea solutiilor
de proiect privind reparatia podului de sosea pozitionat pe drumul public
G132 R35-Baimaclia-Taraclia de Salcie-R32, km 1,836**

Obiect Nr.651/24

Raport de expertiză tehnică

Pod km 1+836

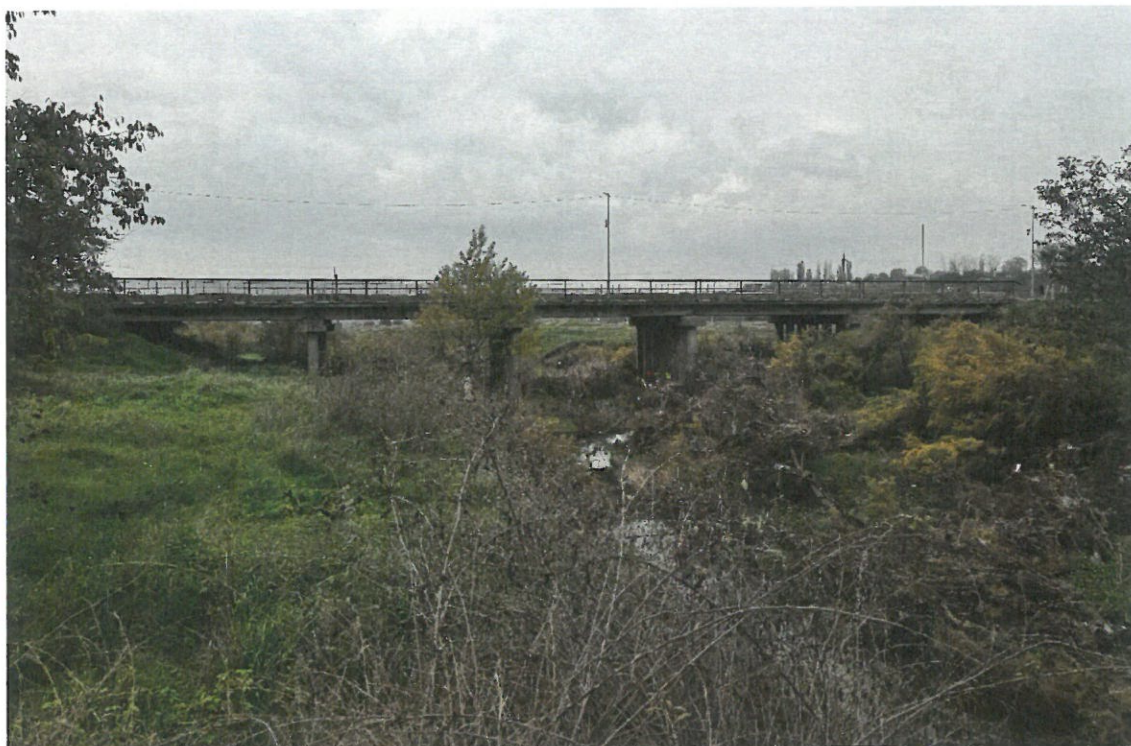
Fotografia 1. Vedere din amonte a podului: Vegetație abundentă în albie.

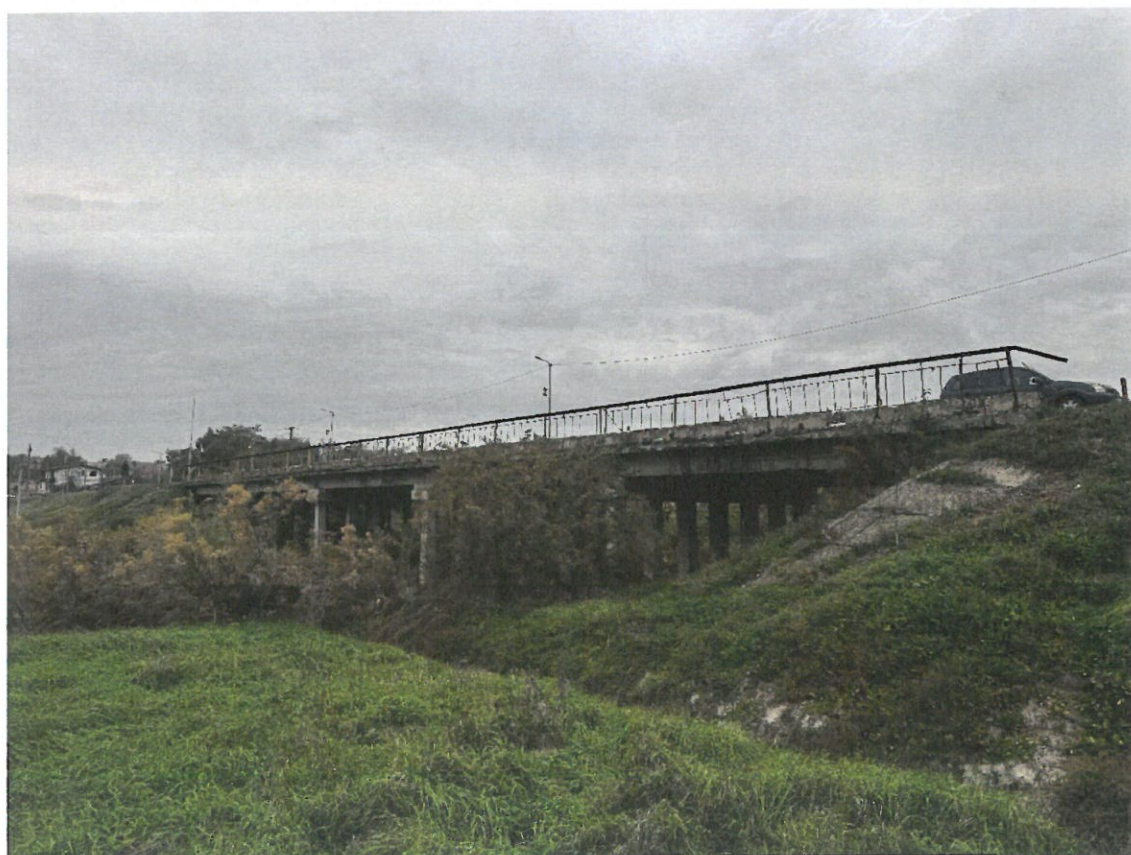
- depozite de material solid, prezența vegetației pe taluzurile sferturilor de con (foto.2, 8, 11,);
- degradarea lucrărilor de protecție a sferturilor de con (foto. 22, 23).

Fotografia 2. Vedere din aval a podului: Vegetație abundentă în albie.

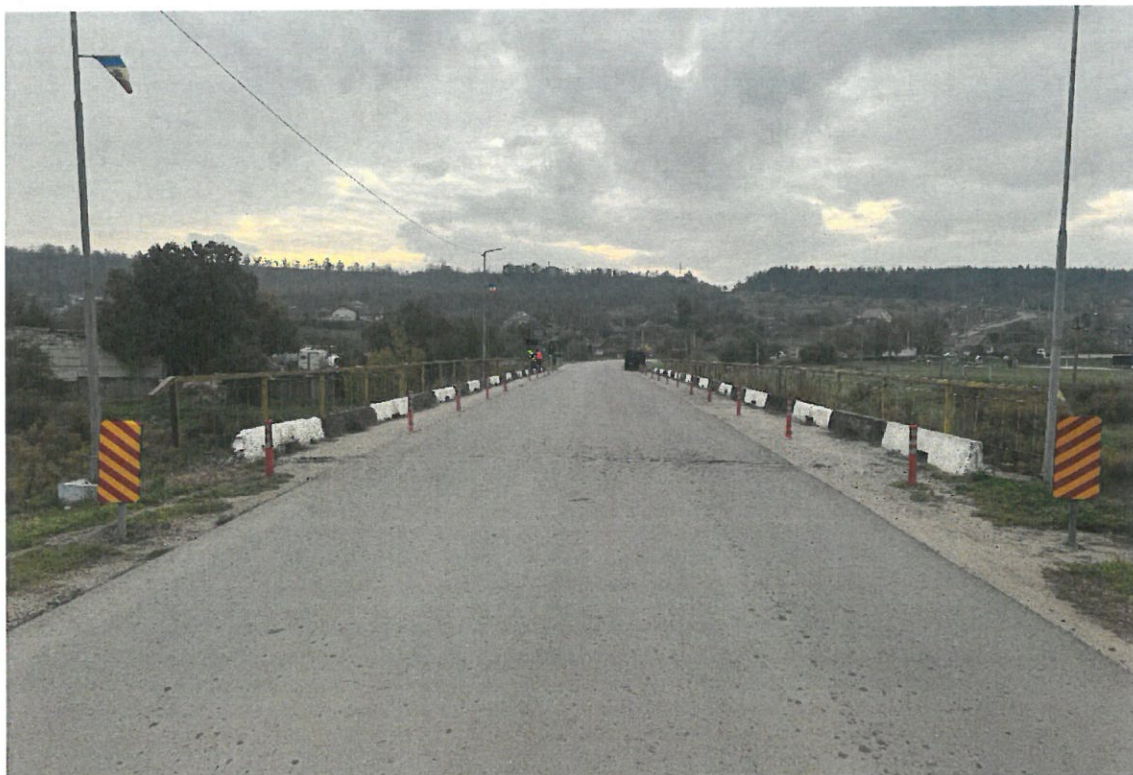
- lățime necorespunzătoare a părții carosabile;
- lipsa parapetului de siguranță a traficului (foto. 3);
- trotuarele ruinate, inadecvate pentru circulația pietonilor, cu betonul puternic degradat prin eroziune, cu micșorări de secțiune a elementelor, cu coroziunea puternică a armaturii (foto.7, 8);
- parapetul pietonal este necorespunzător, puternic degradat, cu geometrie necorespunzătoare în plan vertical și orizontal, cu sistem de protecție degradat, cu distrugerea prin coroziune a elementelor de prindere în zona de contact cu trotuarele (foto. 8, 9, 10);
- calea cu îmbrăcămintea din asfalt, crăpată, fisurată, cu denivelări (foto. 4, 5, 6);
- evacuarea necorespunzătoare a apelor pluviale de pe pod, declivități insuficiente ale căii, lipsa gurilor de scurgere;
- lipsa etanșării între îmbrăcăminte și alte elemente ale căii (borduri, rosturi, etc.);

Fotografia 3. Calea podului: Lățime necorespunzătoare a căii și trotuarelor, lipsa parapetului de siguranță a traficului, acumulări de material solid pe cale.

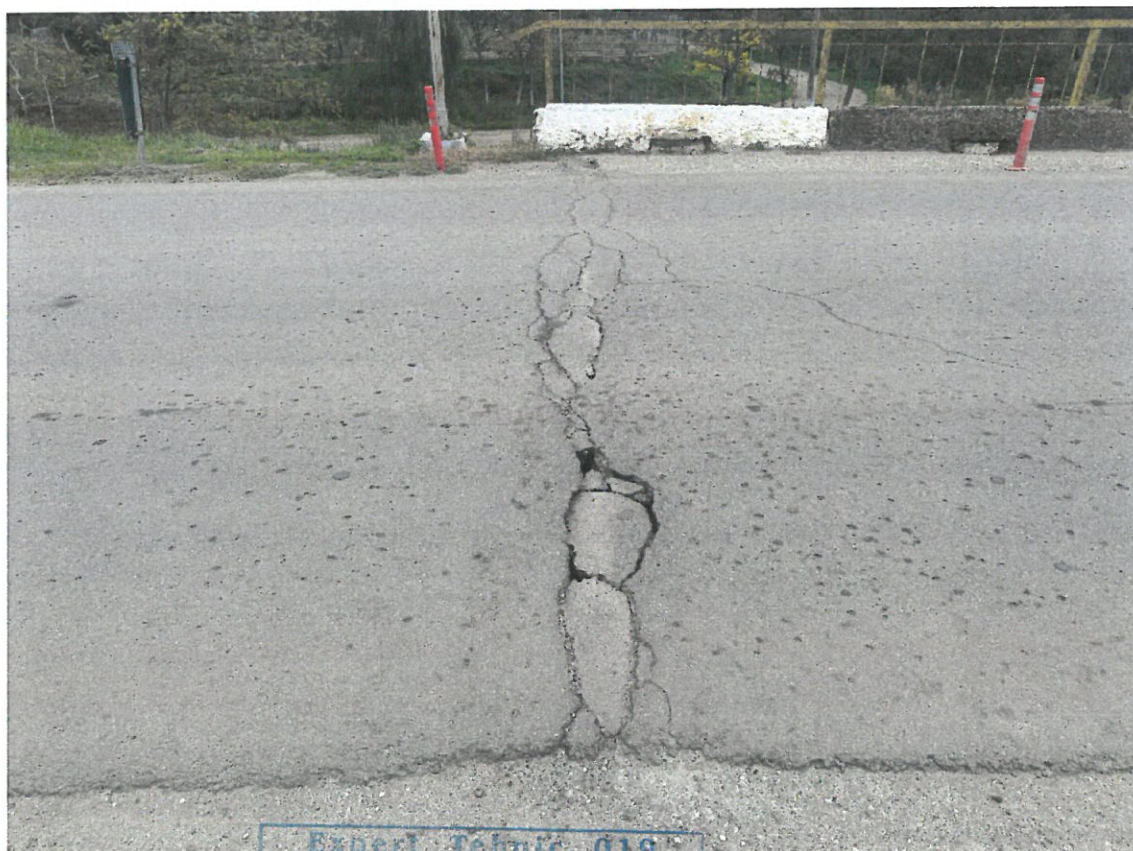
Fotografia 4. Detaliu cale (culeea nr.1): Îmbrăcămintă asfaltică degradată, rost de dilatație degradat.

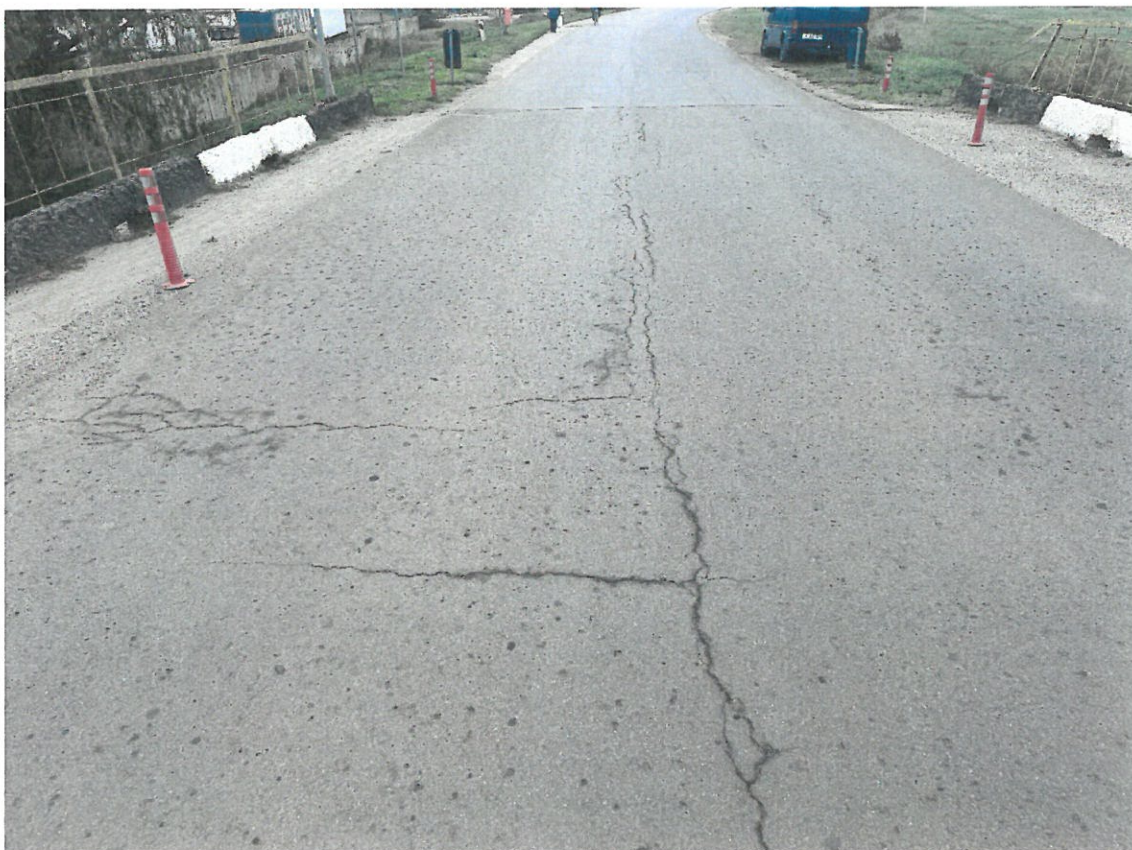
- rosturi de dilatare neetanșe, datorită degradării elementelor de acoperire (foto.5);
- rosturi de dilatație blocate, defect de execuție, care împiedică deplasările libere a suprastructurii (foto. 19, 21);
- bordurile cu betonul degradat prin îngheț-dezgheț, cu micșorarea secțiunii elementului, cu armatură puternic corodată (foto. 9, 10);
- acumulări de materiale solide de-a lungul bordurilor, vegetație pe calea podului
- cumulara a mai multor defecte și degradări.

Fotografia 5. Calea podului: îmbrăcămintă asfaltică fisurată.

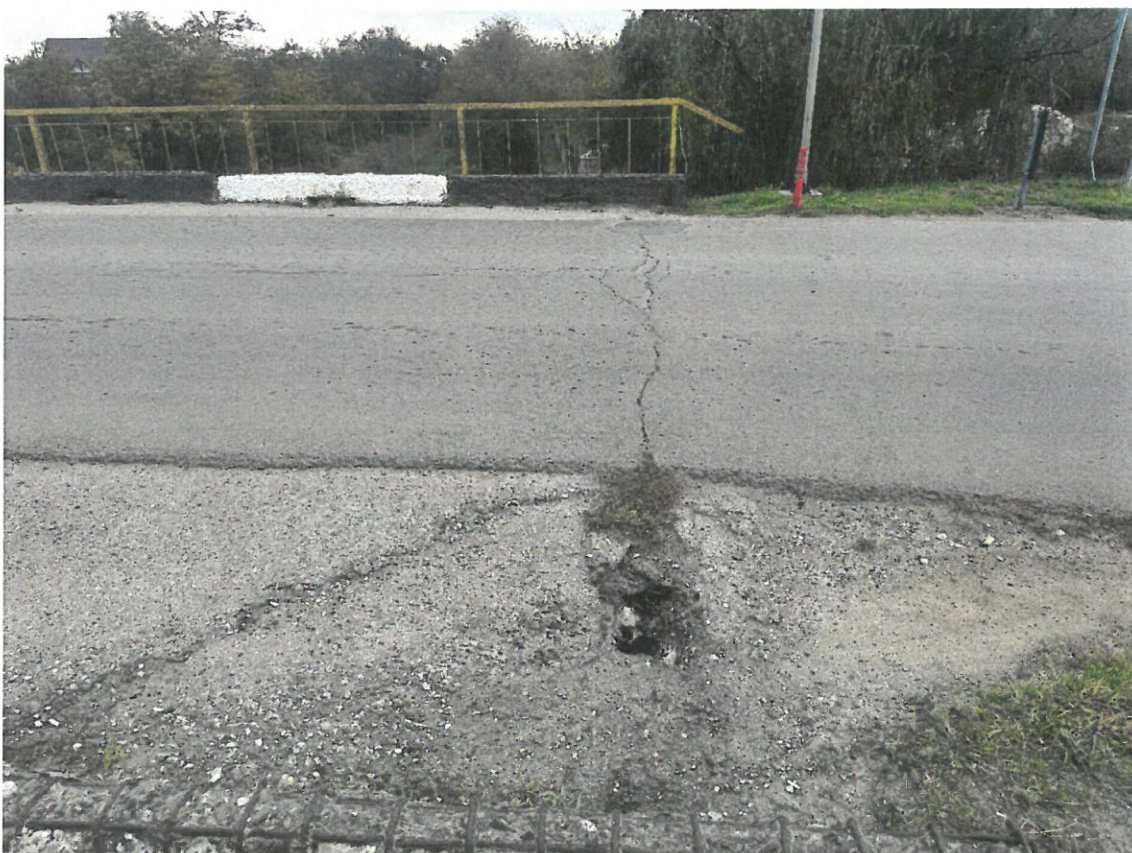
Fotografia 6. Detaliu cale (culeei nr.2): Elemente de acoperire a rostului degradate, îmbrăcămintă asfaltică fisurată.

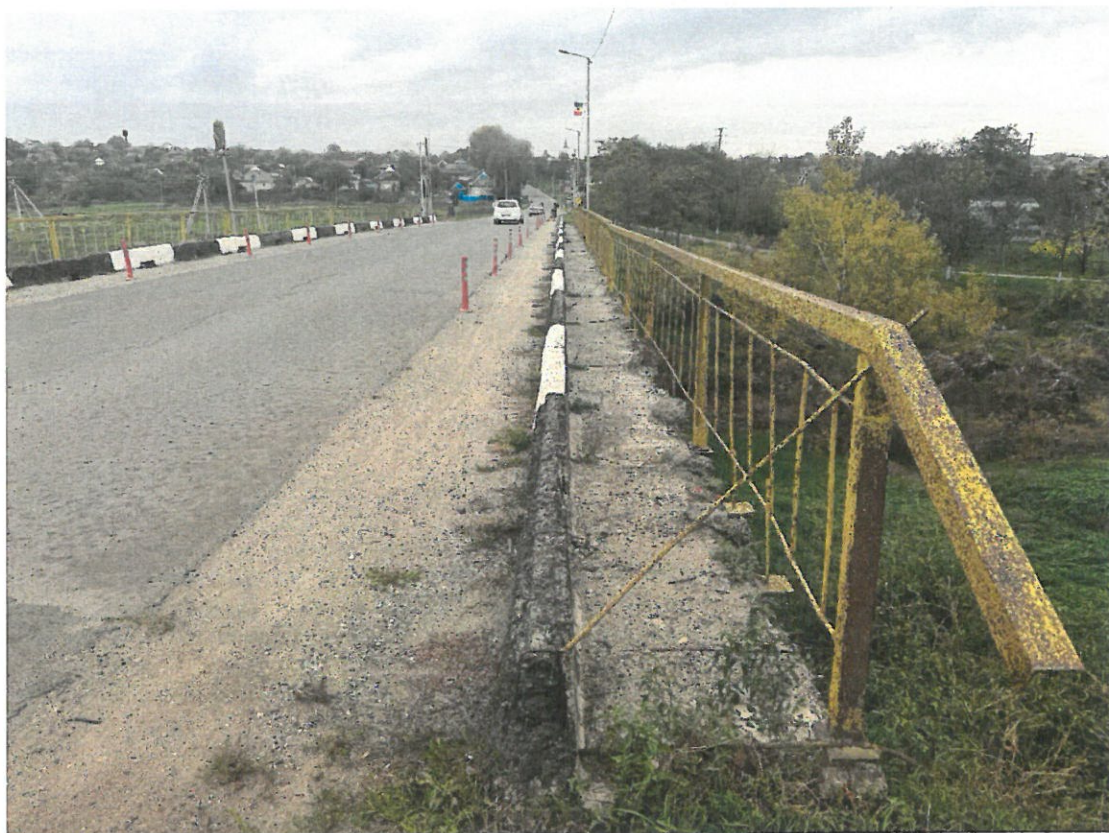
Fotografia 7. Detaliu trotuar (stânga): Beton degradat, coroziunea armaturii, parapet degradat cu fixare necorespunzătoare, vegetație la nivelul căii.

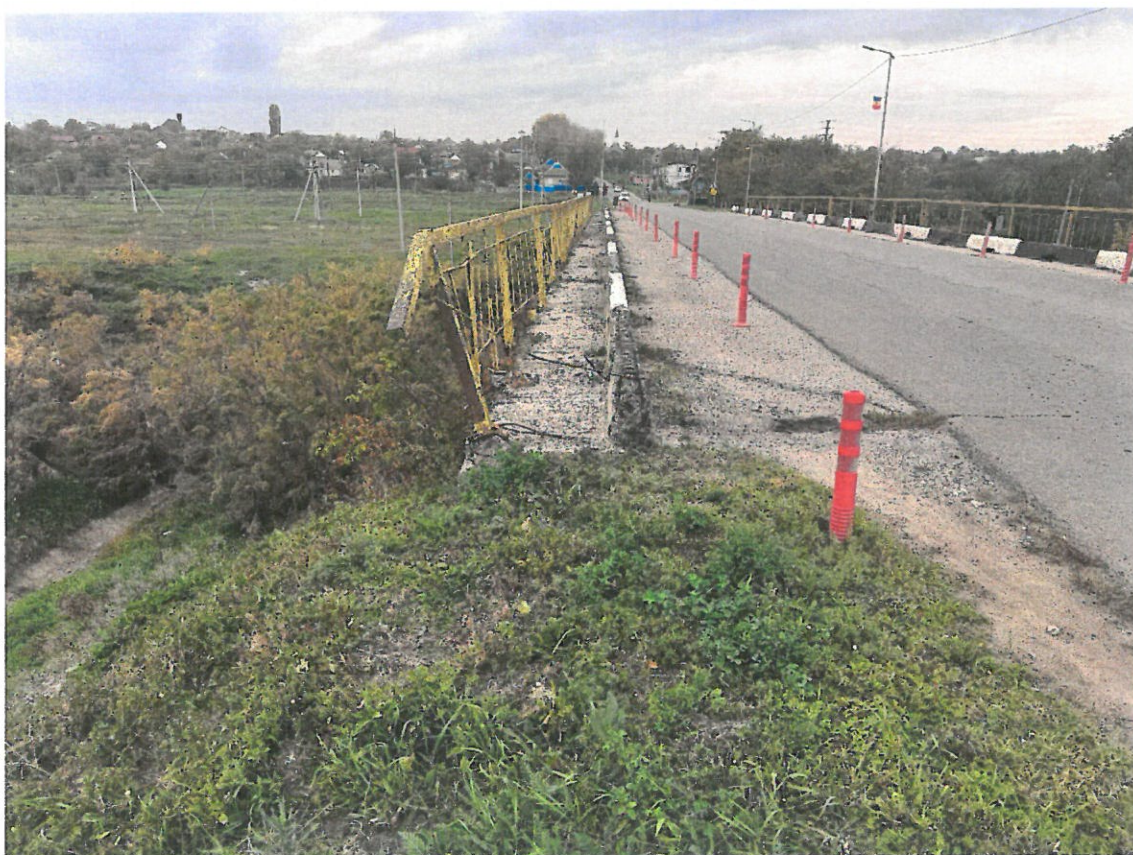
Fotografia 8. Detaliu trotuar (dreapta): Racordare necorespunzătoare a trotuarului cu terasamentul rampei de acces, acces dificil pe trotuarul podului, parapet degradat, fixare necorespunzătoare a parapetului.

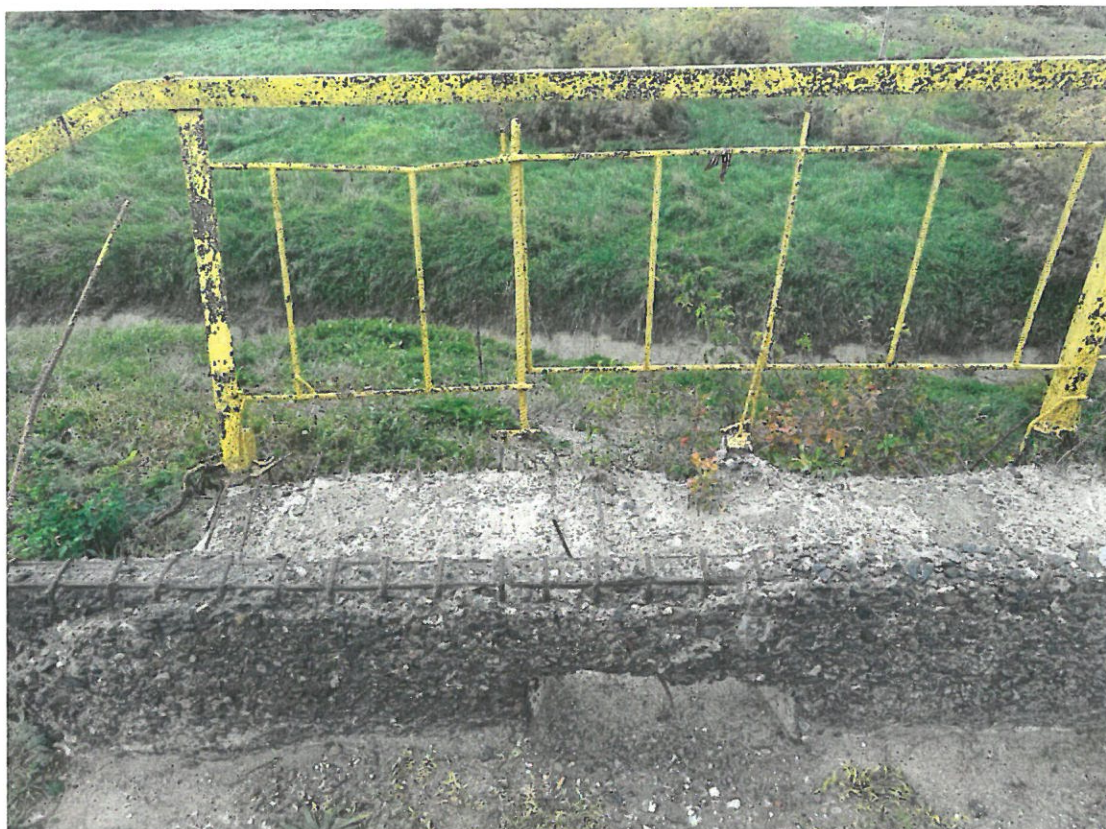
Fotografia 9. Detaliu trotuar: Beton degradat prin coroziune, cu armatură neprotejată, afectată puternic de coroziune, parapet degradat, fixare necorespunzătoare a parapetului.

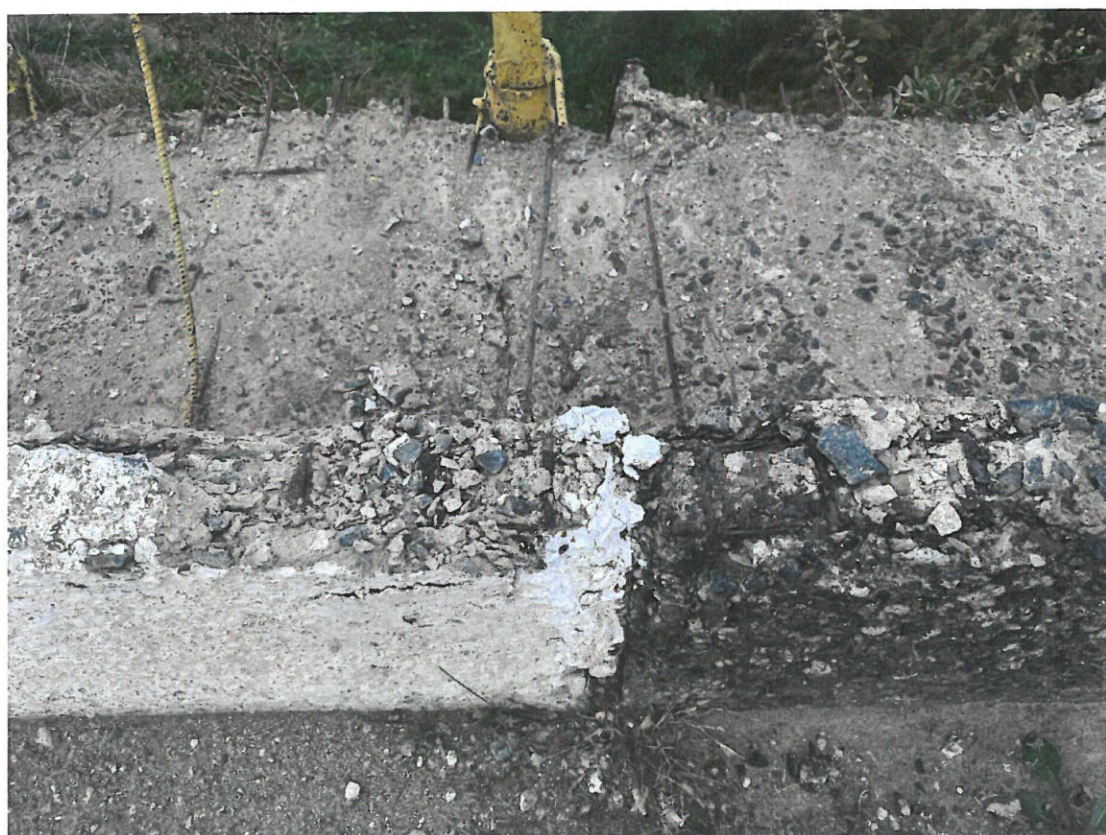
Fotografia 10. Detaliu bordură: Beton degradat prin coroziune, cu armatură neprotejată afectată puternic de coroziune.

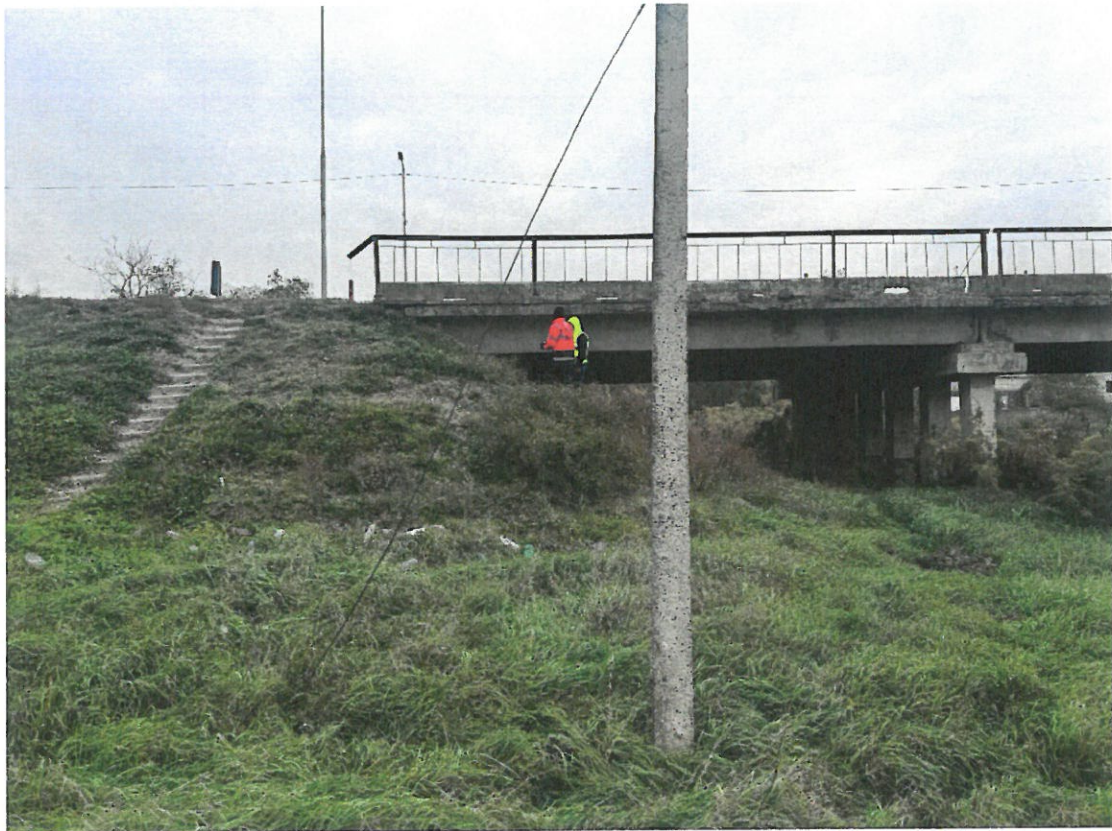
- lăţime necorespunzătoare a părţii carosabile;
- lipsa parapetului de siguranţă a traficului;
- lipsa trotuarelor, pentru circulaţia în siguranţă a pietonilor;
- îmbrăcămintea asfaltică în proces de degradare, cu fisuri, crăpături şi denivelări (foto. 4, 5, 6);
- lipsa lucrărilor de apărare a acostamentelor (foto. 8);
- degradarea sau lipsa caziuri de scurgere a apelor;
- tasarea terasamentului, pe zonele de racordare cu podul (foto. 4, 6);
- scările de acces cu betonul degradat, lipsa balustradelor de siguranţă (foto. 11);
- cumulara a mai multor degradări.

Fotografia 11. Vedere racordare pod (culee nr.1): Degradarea scărilor, lipsa balustradei, prezența materialului solid și a vegetației pe sferturile de con.

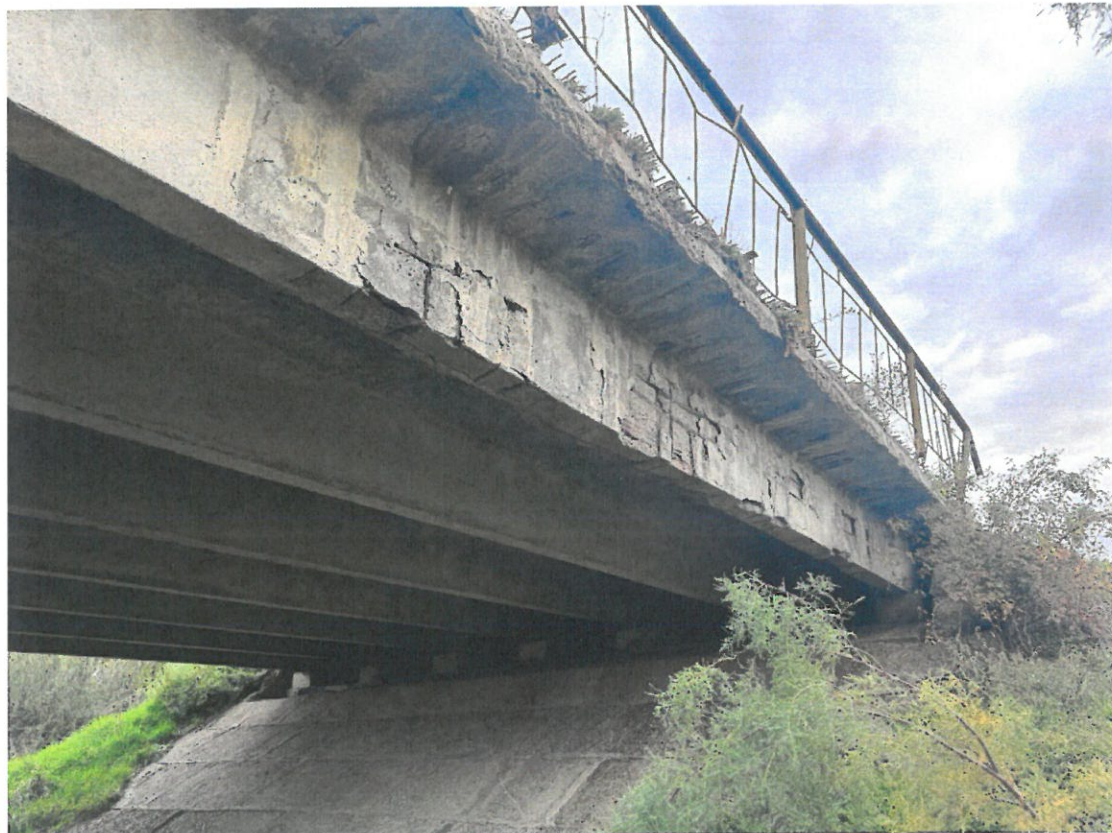
Fotografia 12. Suprastructura (deschidere nr.5): Grindă cu infiltrații masive, cu betonul degradat, cu armatură neprotejată, afectată puternic de coroziune, vegetație pe sferturile de con.

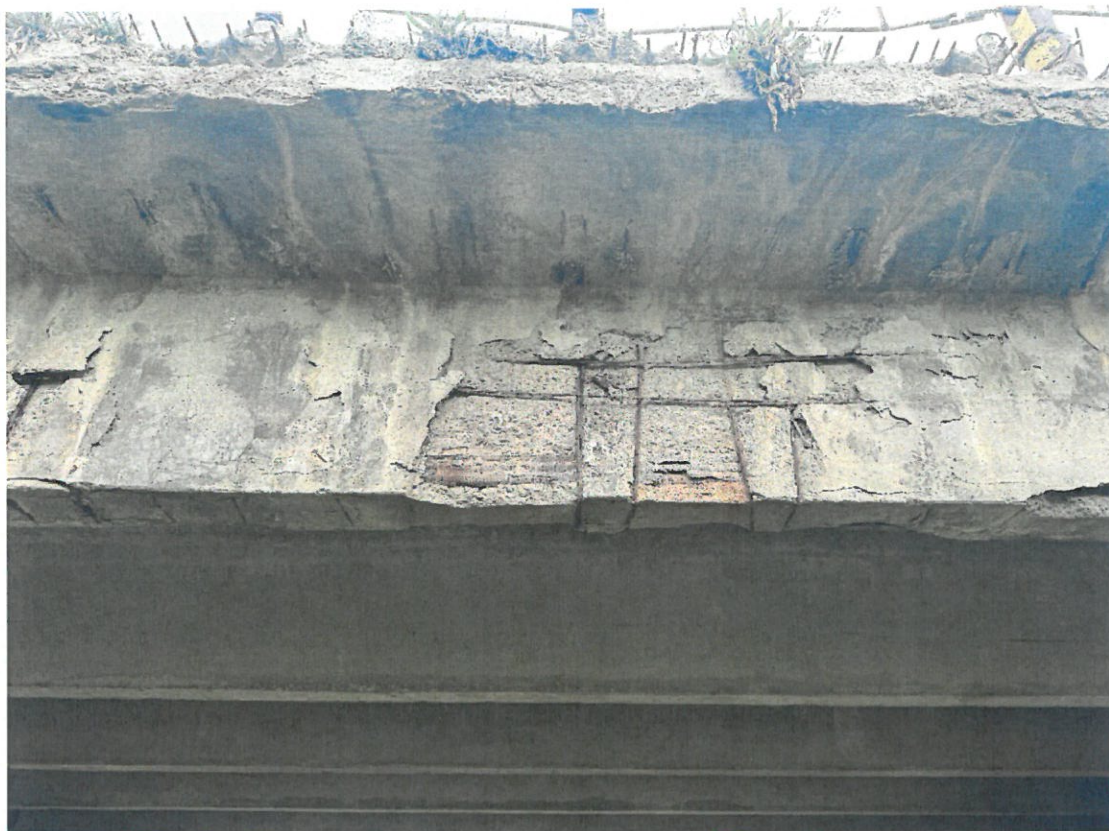
Fotografia 13. Suprastructura (detaliu grindă marginală): Infiltrații masive, beton degradat, armatură neprotejată, afectată puternic de coroziune, poziționare necorespunzătoare a armaturii, prezența vegetației pe suprastructură.

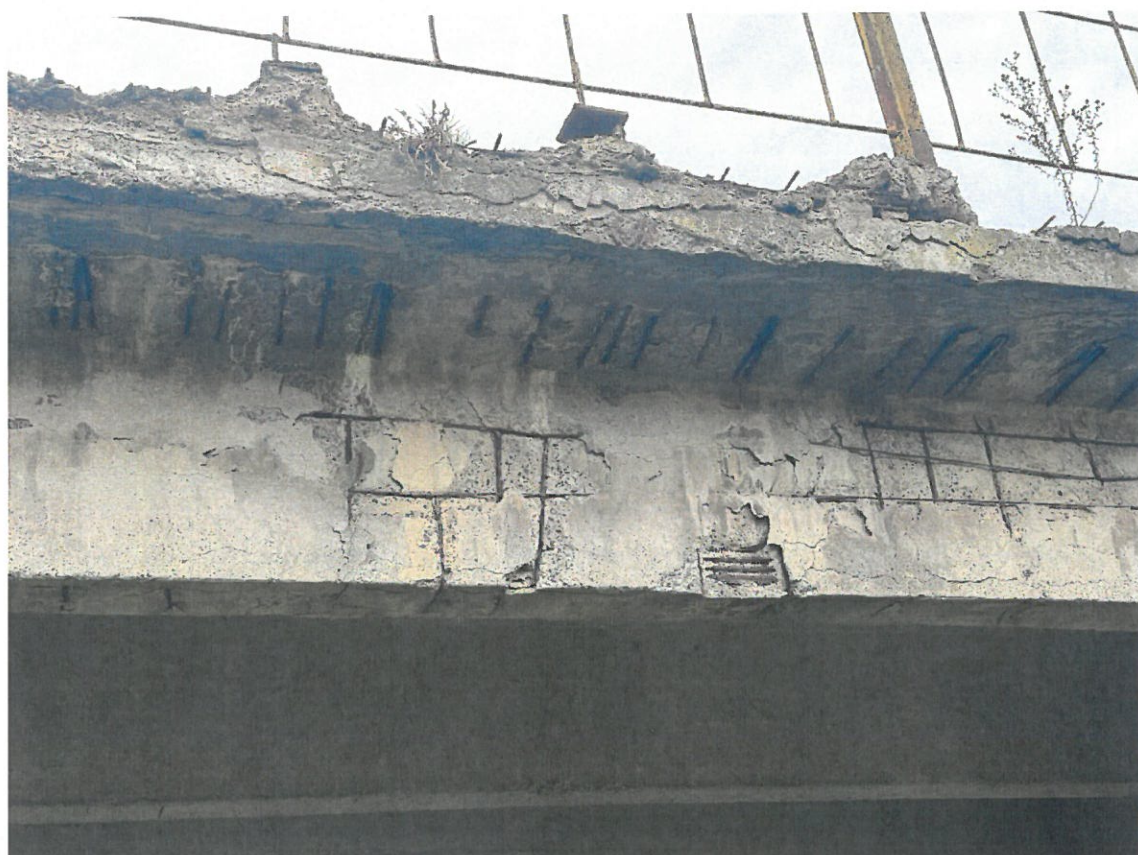
Fotografia 14. Detaliu suprastructură: grindă marginală cu infiltrații masive, betonul degradat, armatură neprotejată afectată puternic de coroziune, prezența vegetației pe suprastructură.

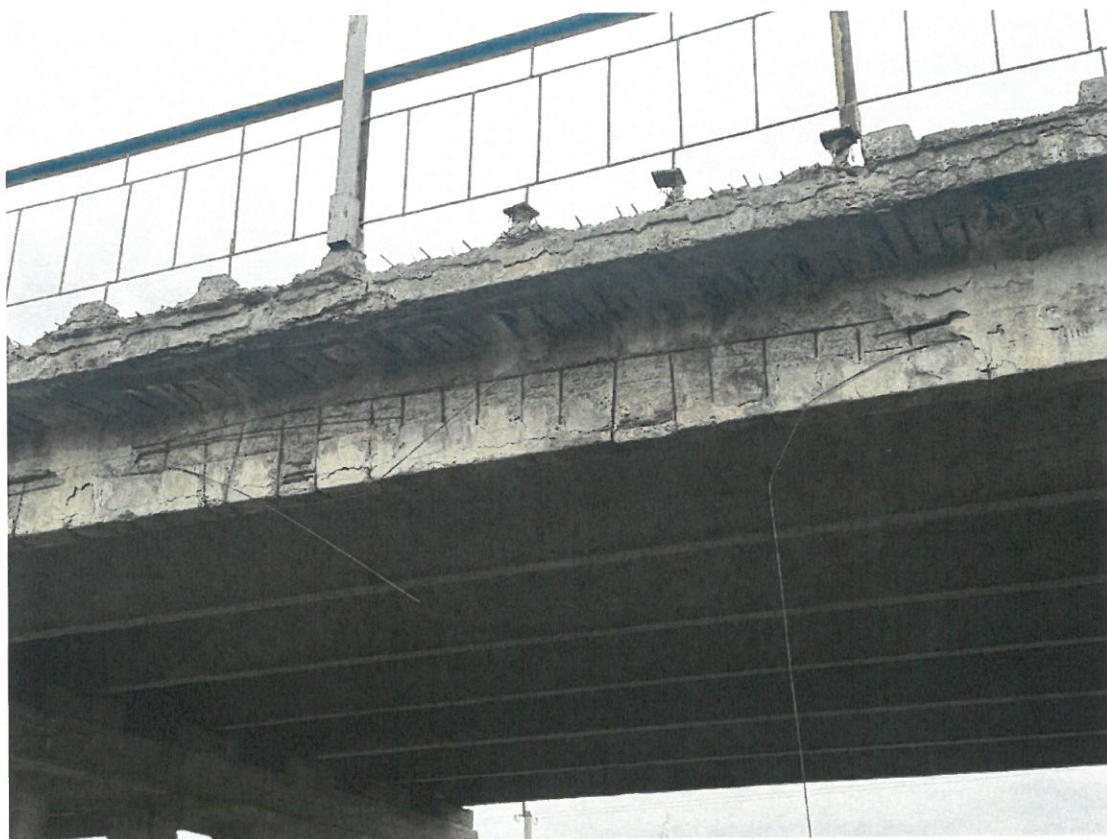
Fotografia 15. Suprastructura: Grindă cu beton degradat, cu armatură neprotejată, afectată puternic de coroziune, parapet pietonal degradat, cu prindere necorespunzătoare în zona de contact cu trotuarul.

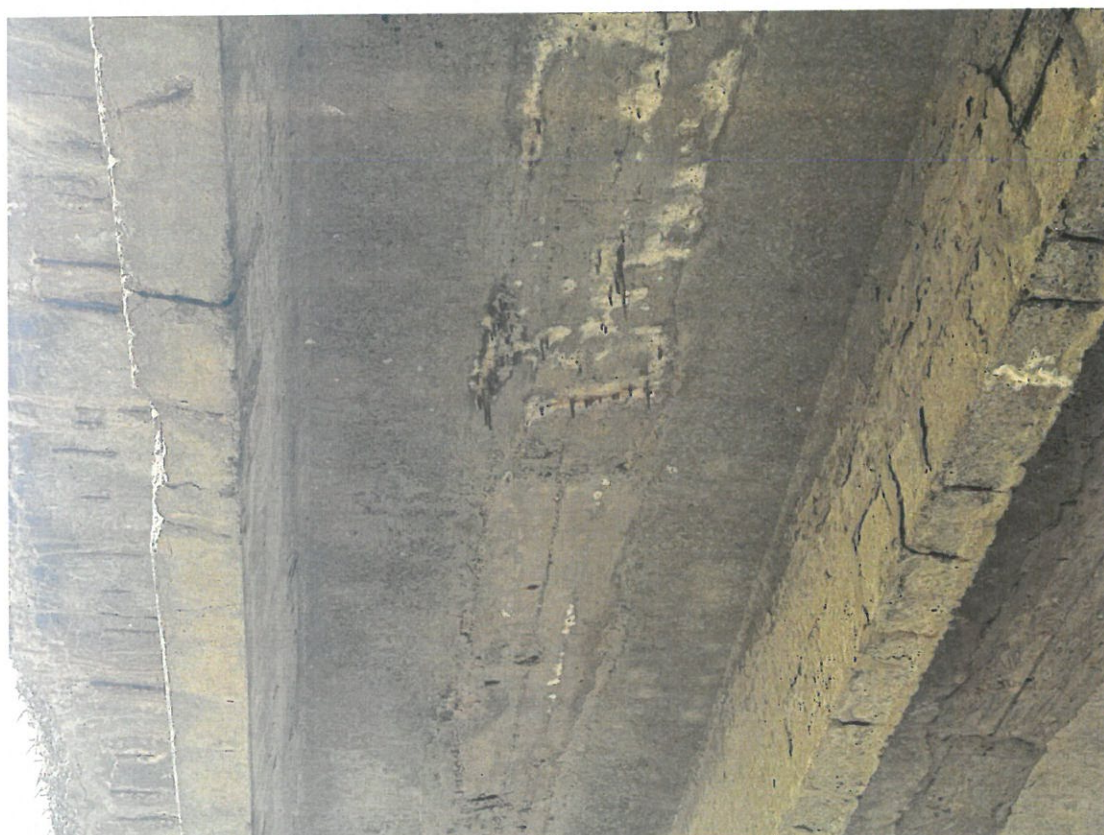
- intradosul suprastructurii cu infiltrații, eflorescențe, stalactite, cauzate de deteriorarea hidroizolației (foto. 16);
- betonul de solidarizare a grinzilor prezintă infiltrații, eflorescențe, pete de rugină, coroziunea armaturii;

Fotografia 16. Suprastructura (detaliu intrados): Grinzi cu infiltrații masive, eflorescențe, stalactite, degradare prin carbonatare a betonului, acoperire necorespunzătoare a armaturii, coroziunea armaturii.

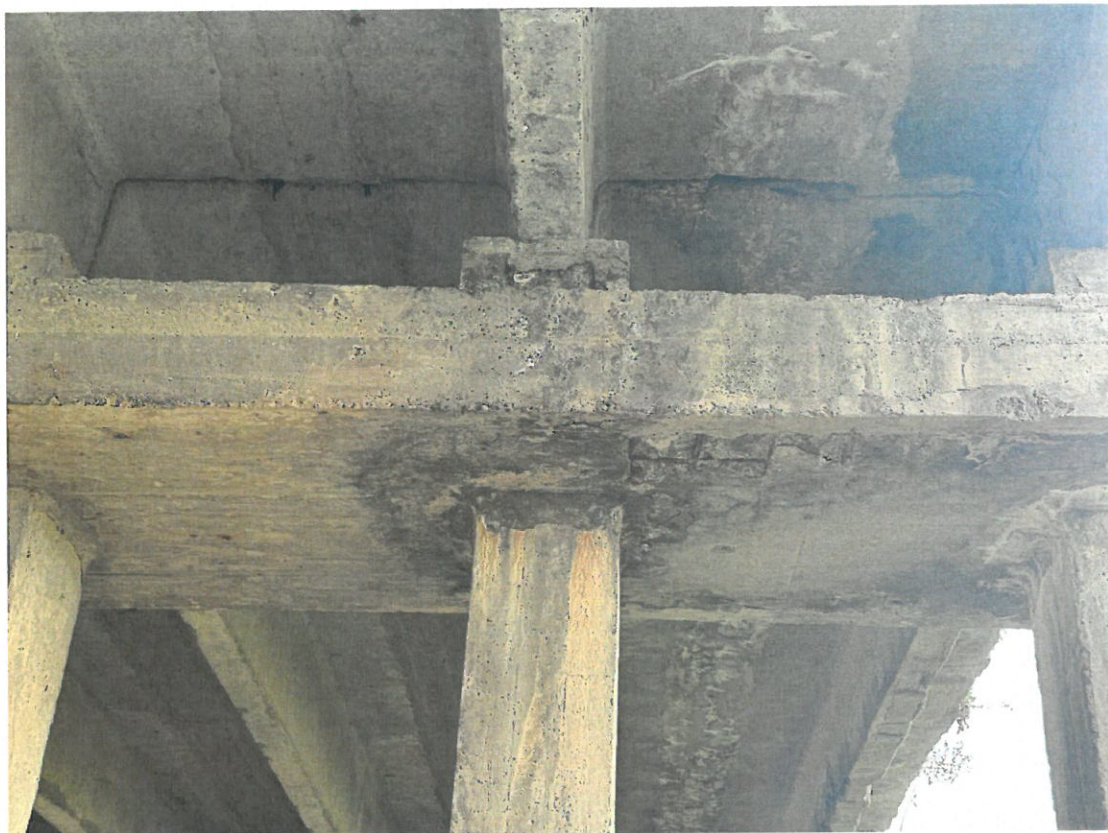
- infiltrații puternice prin rosturile de pe culei și pile, cauzate de degradarea elementelor de acoperire a rosturilor de dilatație, care sau prelins la intradosul platelajului, pe capetele și pe fețele laterale a grinzilor (foto. 17, 19);

- degradarea betonului de pantă pe riglele și banchetele infrastructurii;
- degradarea betonului cuzineților pe pile (foto. 17, 21, 28);
- betonul riglelor cu infiltrații, fisuri, pete de rugină, armatură neprotejată, coroziunea armaturii (foto.24);

- degradări locale a betonului de acoperire a armaturii, pe suprafețele stâlpilor pilelor (foto. 17, 19, 20, 21);
- degradarea prin carbonatare a betonului infrastructuri;

Fotografia 17. Infrastructura (detaliu de rezemare): Betonul riglei cu infiltrații, eflorescențe, armatură descoperită, coroziunea armaturii, degradarea cuzinetului.

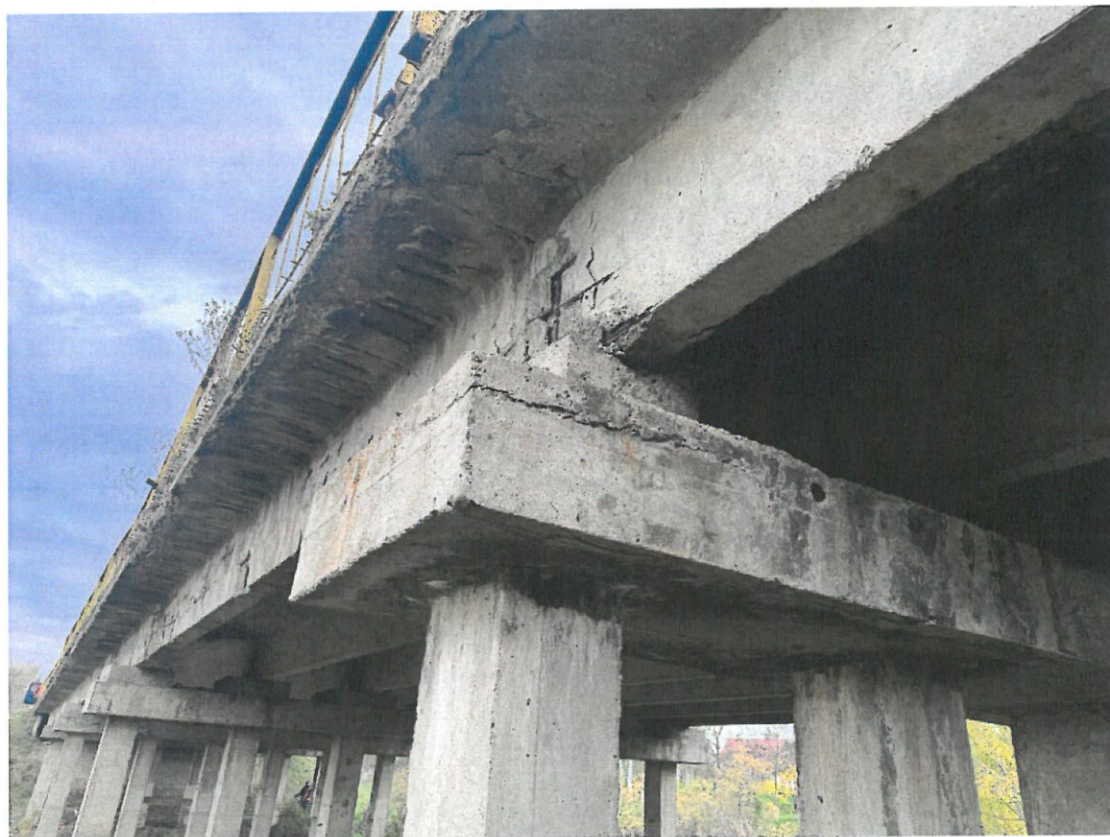
Fotografia 18. Infrastructura (detaliu de rezemare): Infiltrații, coroziunea armaturii, pete de rugină/fisuri pe direcția acestora, beton degradat, cu armatură descoperită.

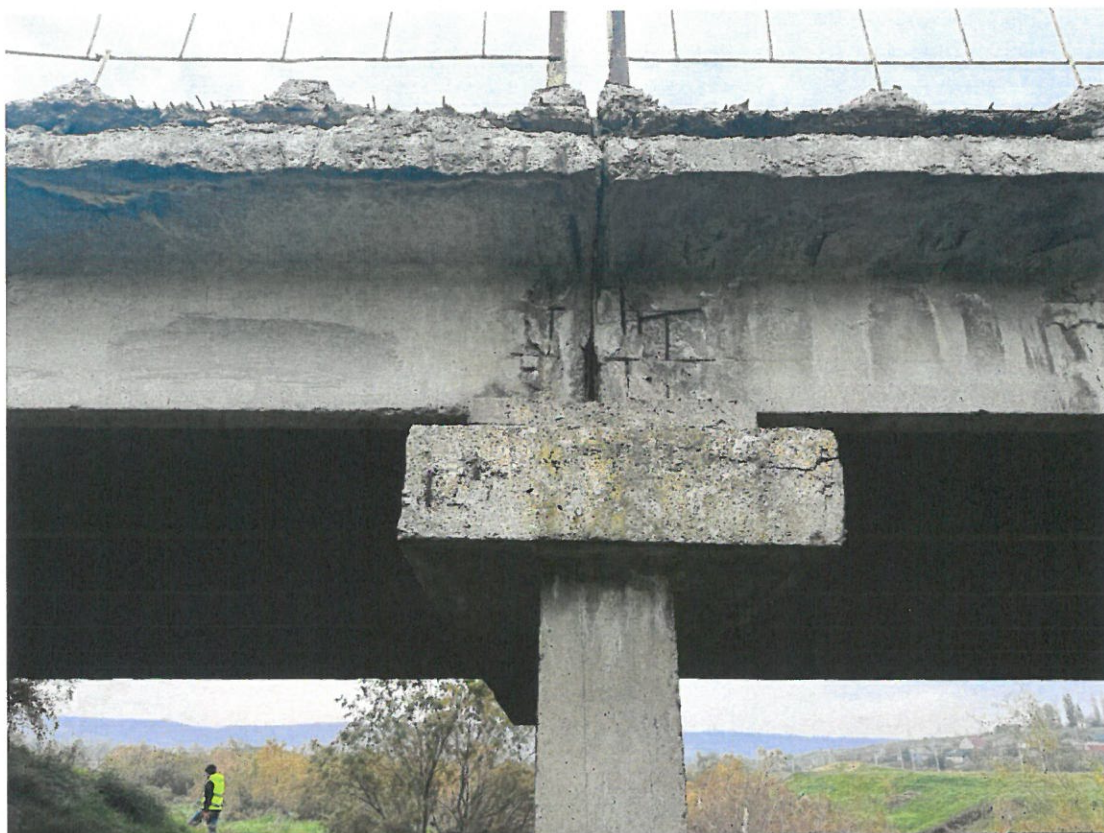
Fotografia 19. Detaliu de rezemare: (pila nr.4, amonte): Rost de dilatație blocat, grinzi cu betonul fisurat, coroziunea armaturii.

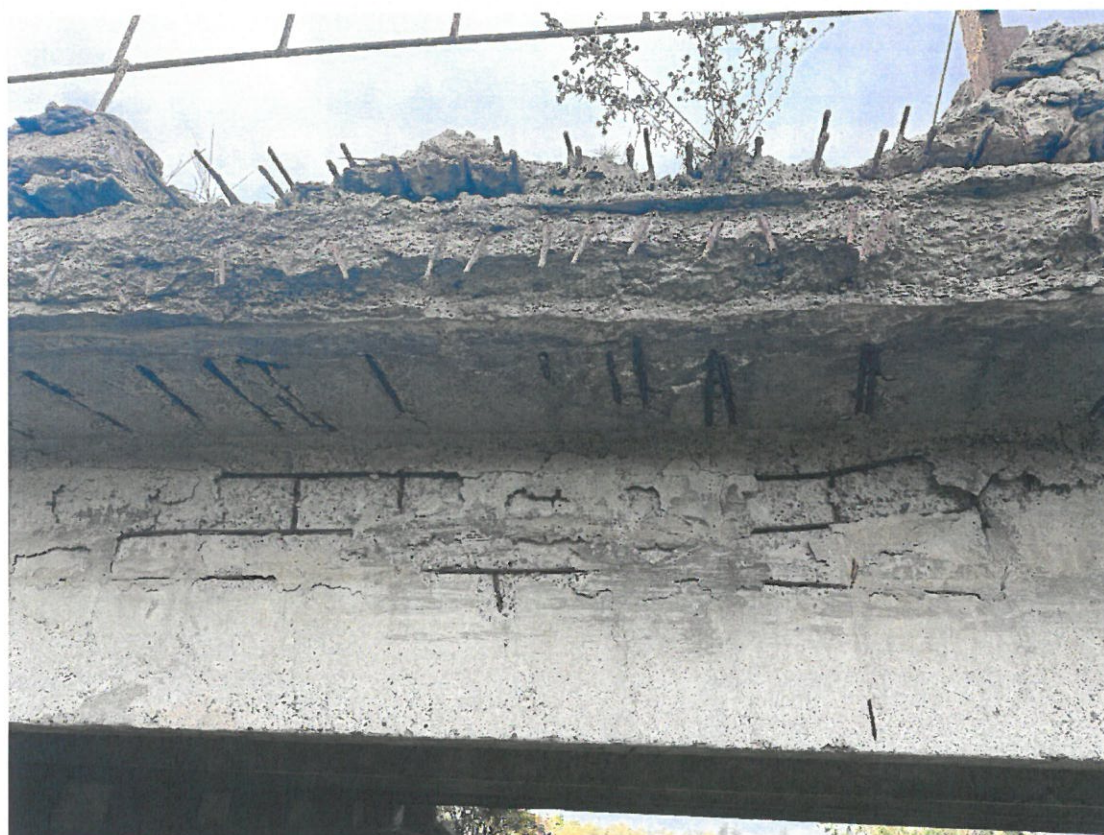
Fotografia 20. Detaliu suprastructură (deschiderea nr.5, amonte): Grinda și consola trotuarului cu beton degradat, cu armatura neprotejată, afectată puternic de coroziune.

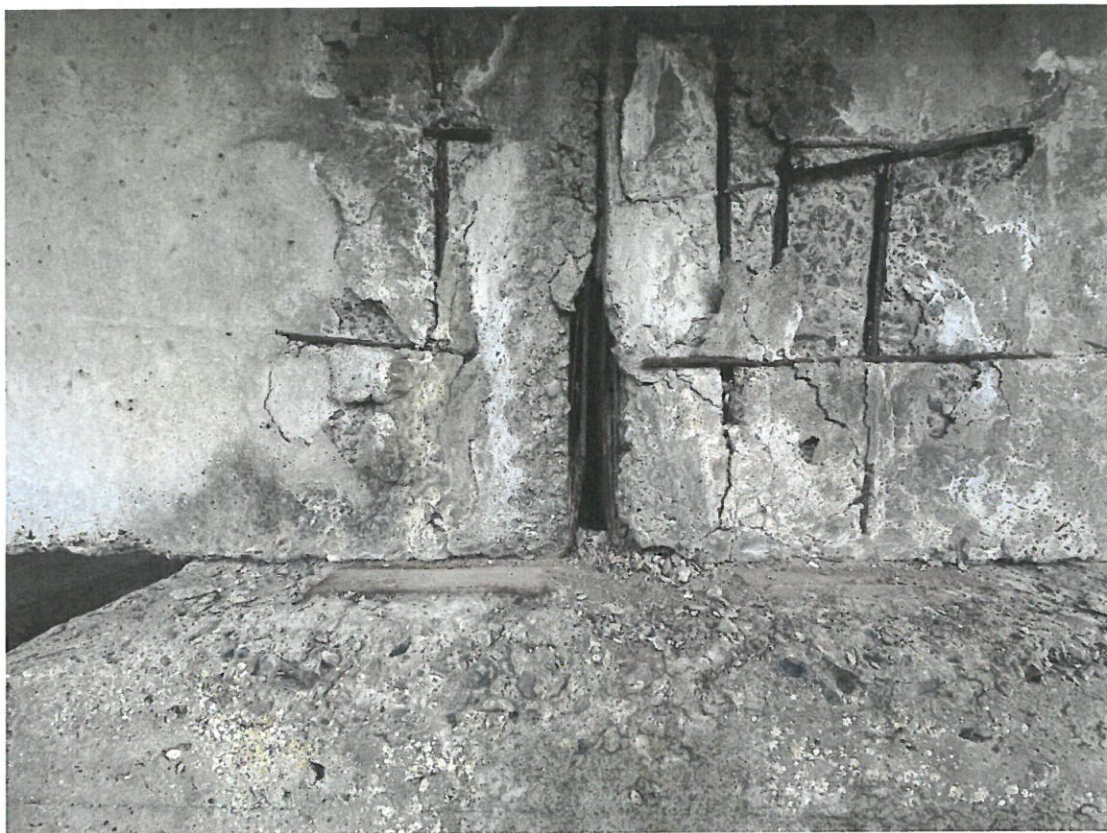
Fotografia 21. Detaliu rezemare: Rezemare necorespunzător a grinzilor, lipsa aparatelor de reazem, rost de dilatare blocat, betonul grinzilor degradat, armatură puternic afectată de coroziune.

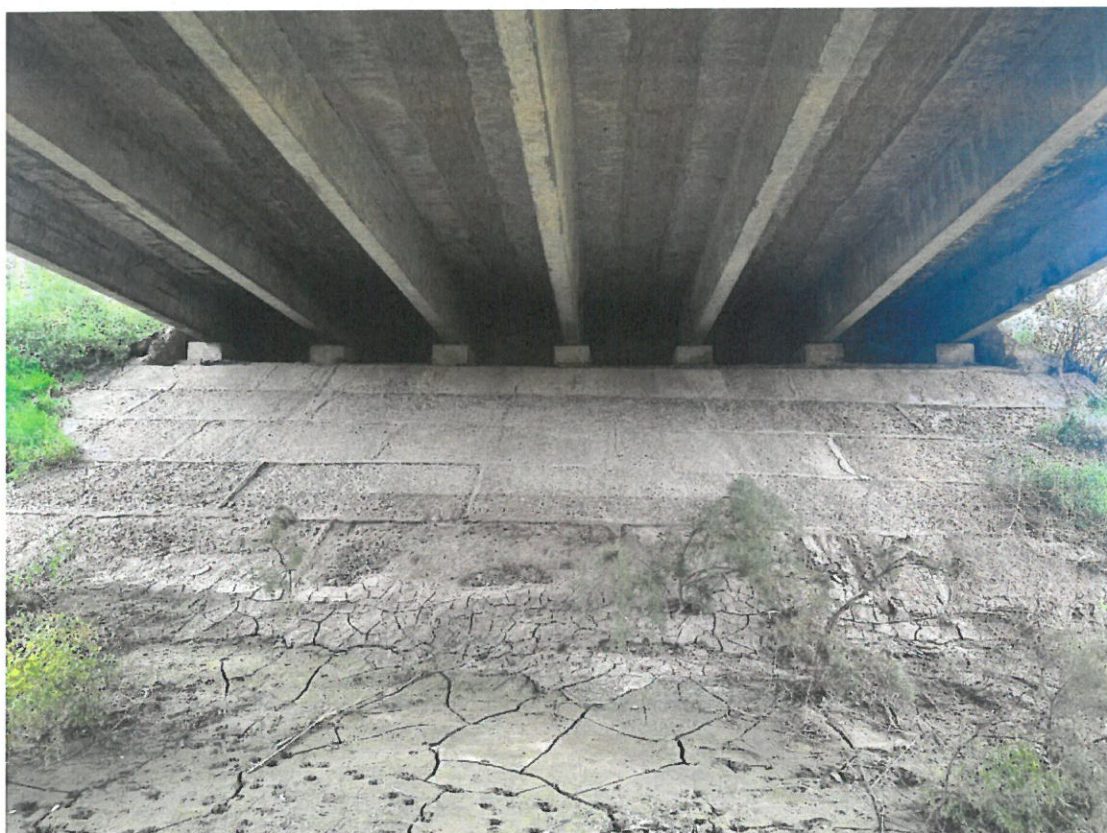
Fotografia 22. Vedere culee nr.2. Degradarea prin coroziune a betonului de protecție a taluzului, vegetație .
