**Lucrări de elaborare a raportului de expertiza tehnica si elaborarea solutiilor
de proiect privind reparatia podului de sosea pozitionat pe drumul public
G132 R35-Baimaclia-Taraclia de Salcie-R32, km 1,836**

Obiect Nr.651/24

Raport de expertiză tehnică

Pod km 1+836

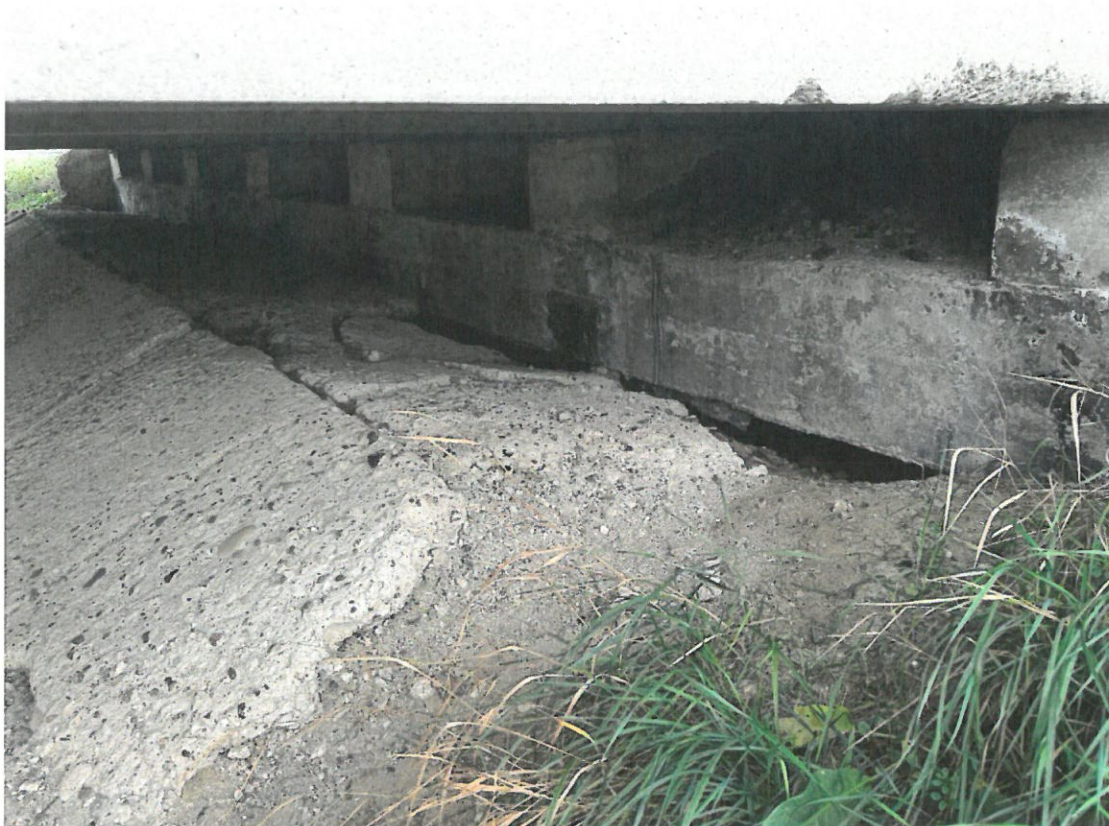
- accesul dificil pe pile, în zonelor de rezemare, sau la capete grinziilor, pentru revizia și întreținerea corespunzătoare a grinziilor;
- infiltrații puternice prin rosturile de pe culei, care sau prelins pe plăcile de racordare, zidurile de gardă, cuzineți și banchete (foto. 23, 28);

- capetele grinziilor în praf și murdărie, depozite de material solid, pe banchetele culeelor (foto. 28);
- zidurile de gardă și aripile culeelor, cu betonul degradat, cu armaturi fără protecție, coroziunea armaturii (foto. 23, 28);

- depozite de material solid, prezența vegetației pe taluzurile sferturilor de con (foto.2, 8, 11,);
- degradarea lucrărilor de protecție a sferturilor de con (foto. 22, 23).

Fotografia 23. Vedere culee nr.2. Degradarea betonului de protecție a taluzului, vegetație.

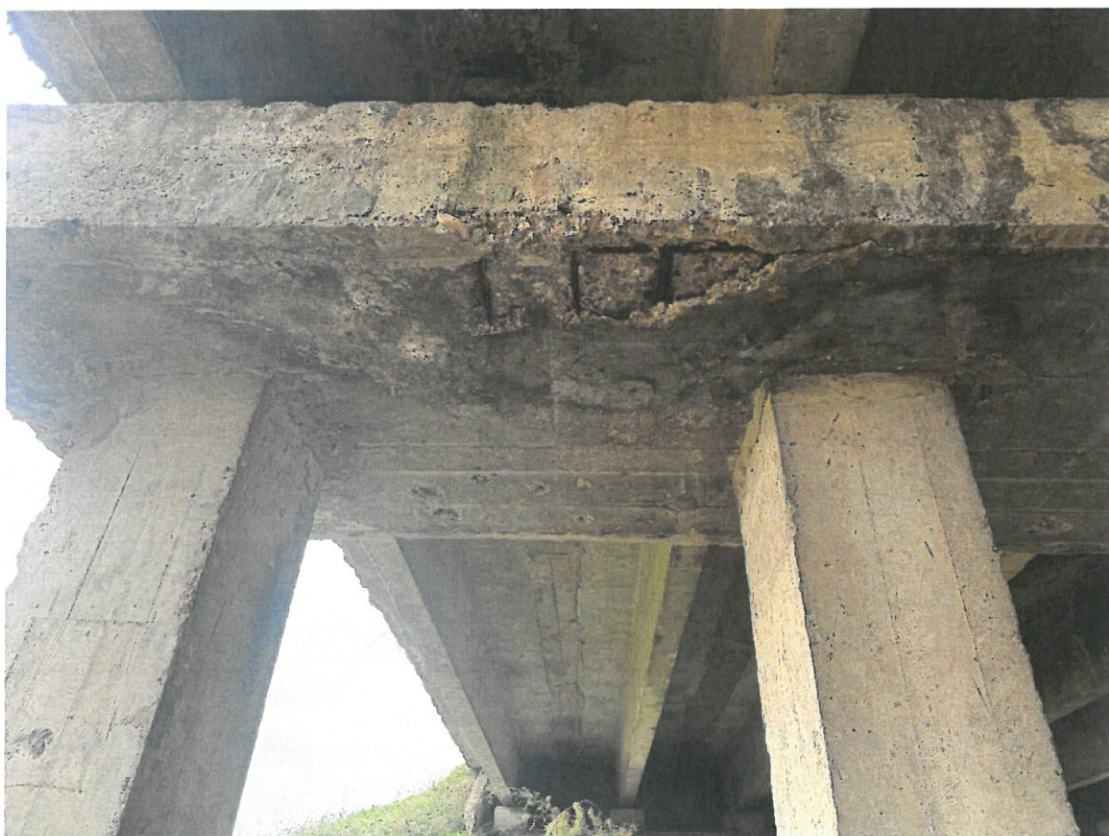
- degradarea betonului de pantă pe riglele și banchetele infrastructurii;
- degradarea betonului cuzineților pe pile (foto. 17, 21, 28);
- betonul riglelor cu infiltrații, fisuri, pete de rugină, armatură neprotejată, coroziunea armaturii (foto.24);

Fotografia 24. Fragment riglă (pila nr.1): Infiltrații, pete de rugină, degradarea betonului de acoperire, coroziunea armaturii.

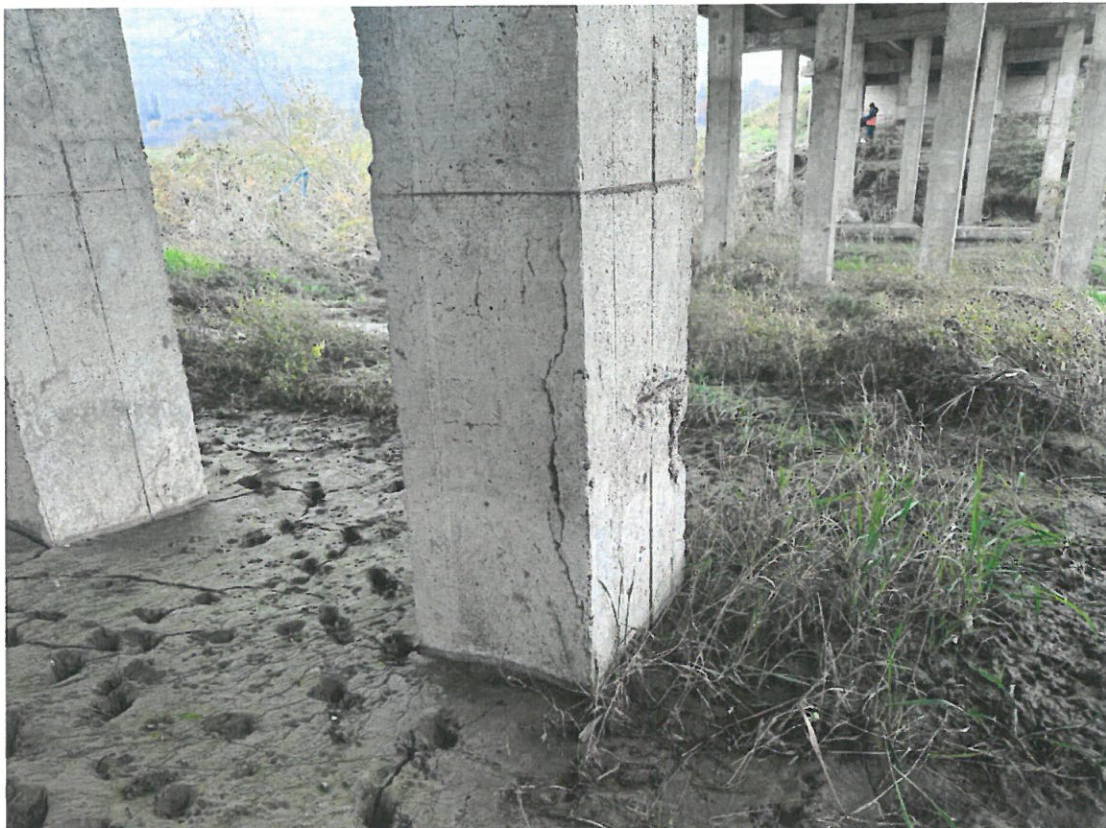
Fotografia 25. Detaliu stâlpi: Fisurarea betonului, desprinderi de beton, cu armatură neprotejată, coroziunea armaturii.

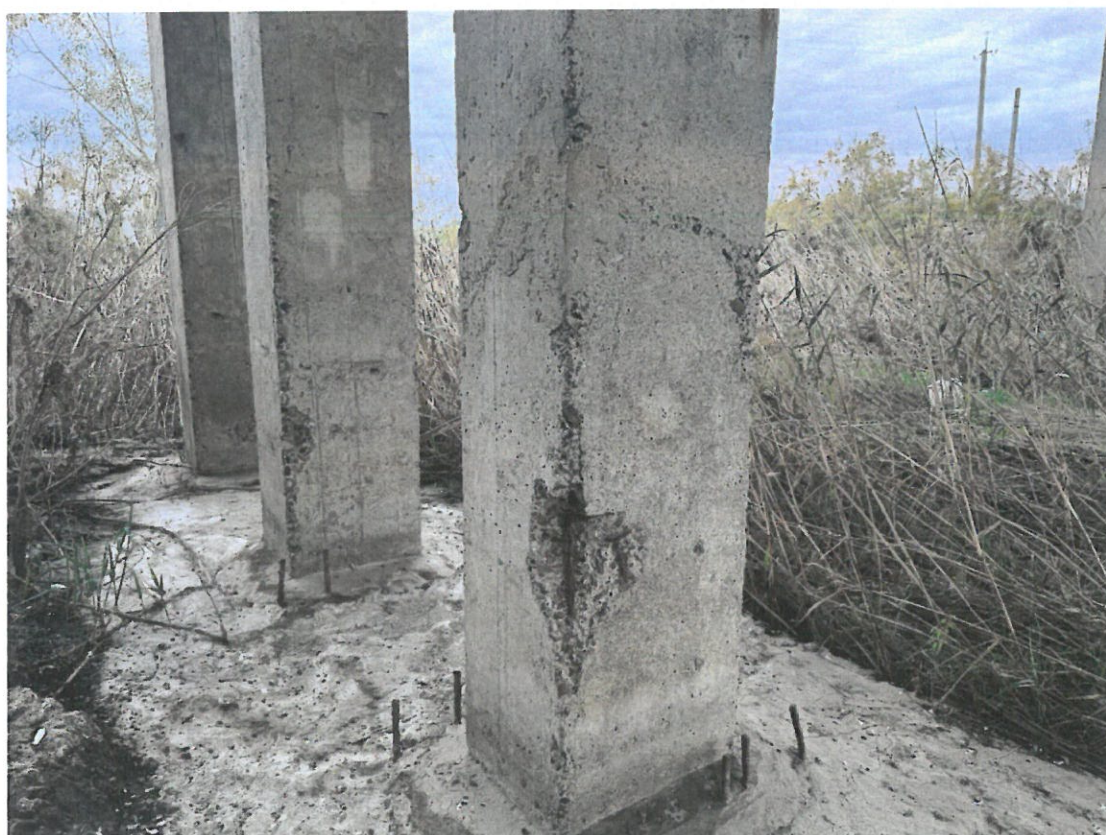
Fotografia 26. Detaliu stâlpi: Defecta de suprafață, desprinderi de beton, cu armatură neprotejată, coroziunea armaturii.

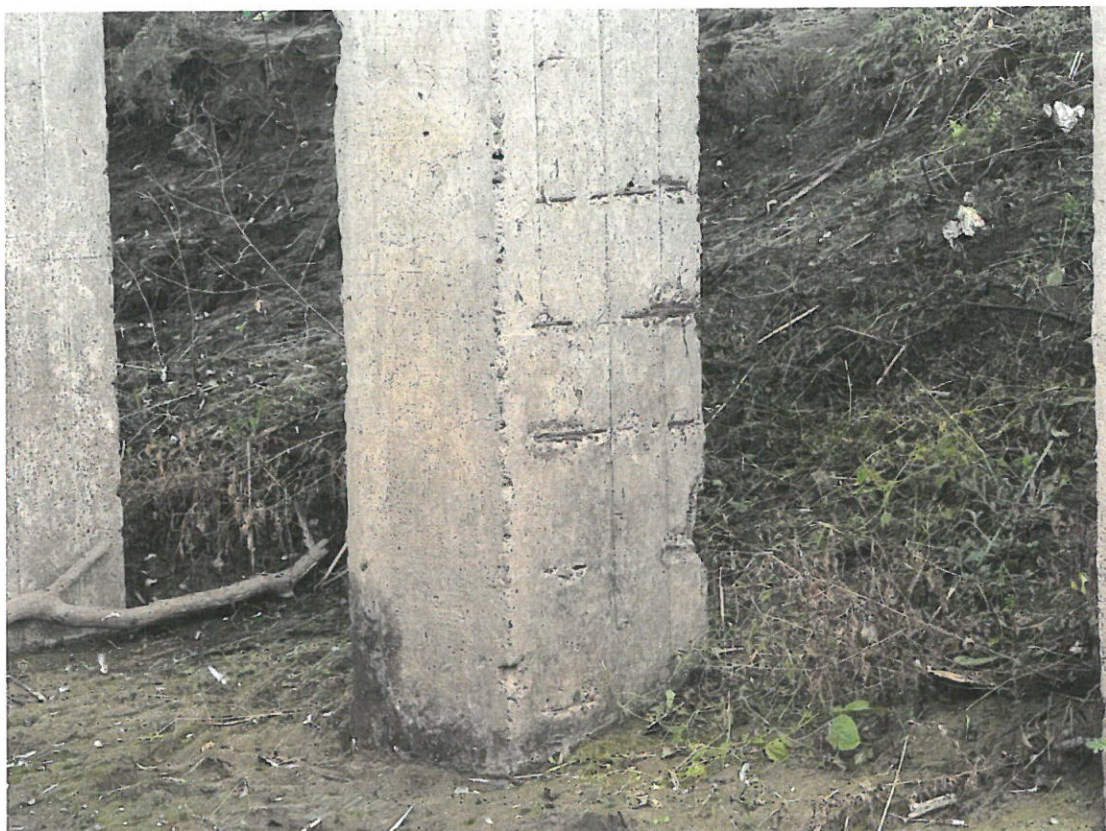
Fotografia 27. Detaliu stâlpi: Strat de acoperire insuficient, desprinderi de beton, cu armatură neprotejată, coroziunea armaturii.

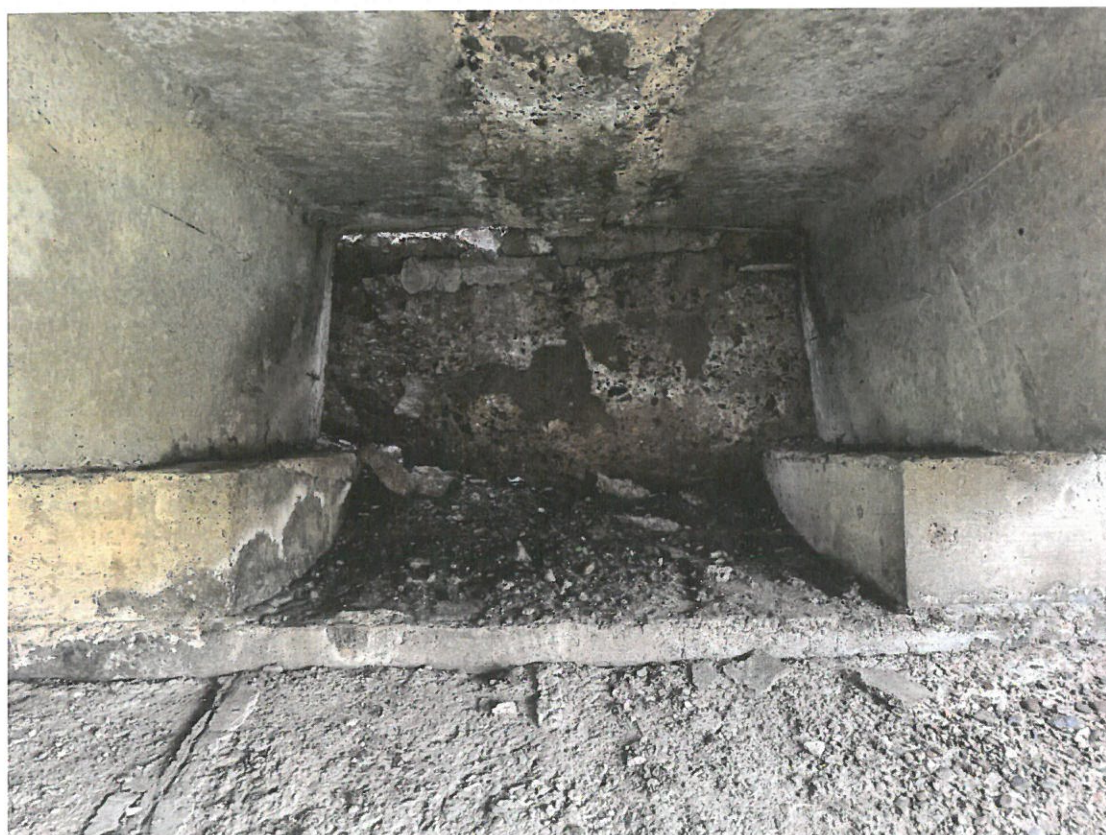
Fotografia 28. Detaliu rezemare pe culee. Infiltrații prin rostul degradat, degradarea betonului, coroziune armaturii, rezemare necorespunzătoare, grinzi înglobate în praf și murdărie.
