Lucrări de actualizare a raportului de expertiză tehnică și elaborarea soluțiilor de proiect privind reparația podului de șosea poziționat pe drumul public R35, Comrat-Cantemir-R34, km 14,370.

Raport de Expertiză Tehnică a podului.

Obiect nr. 274/2024-P

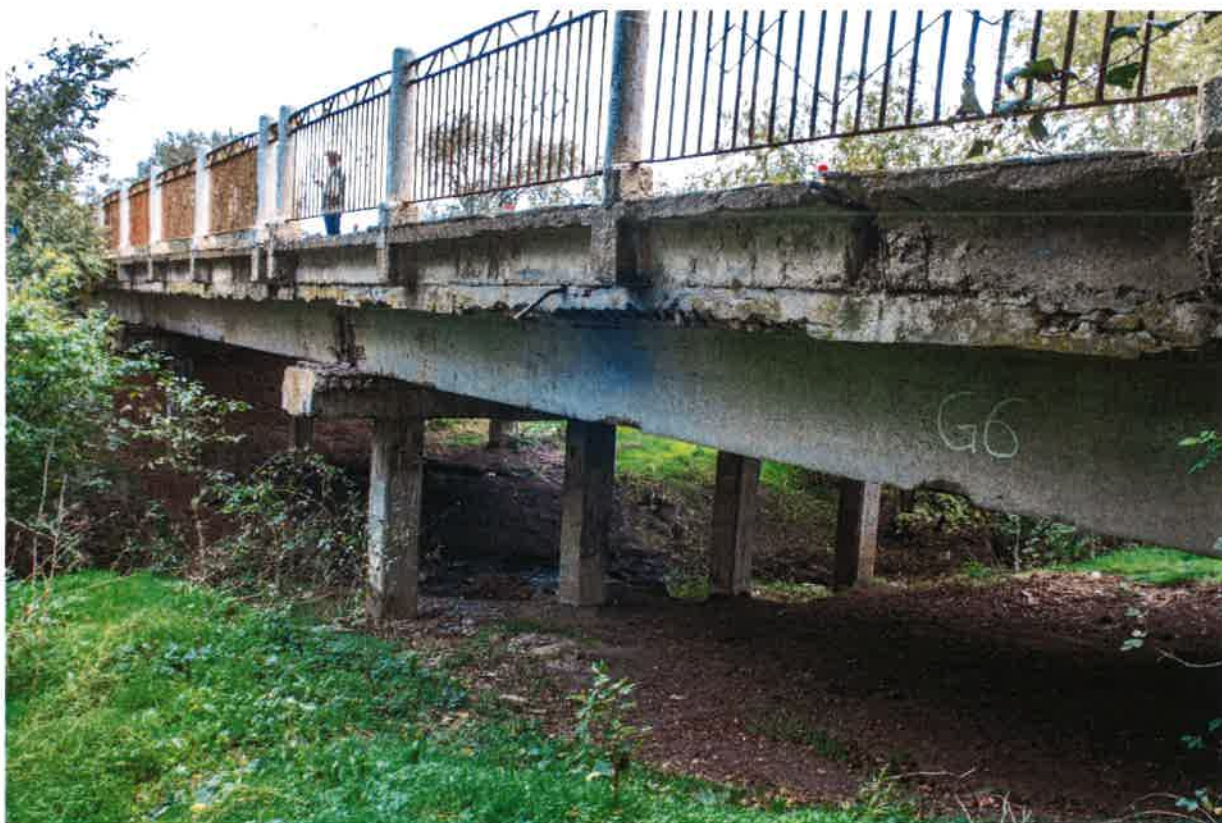
Foto nr.1. Fațada podului în amonte

Creșterea excesivă a ierbii, arbuștilor și copacilor în albia Valea Adâncă și pe taluzurile terasamentului.

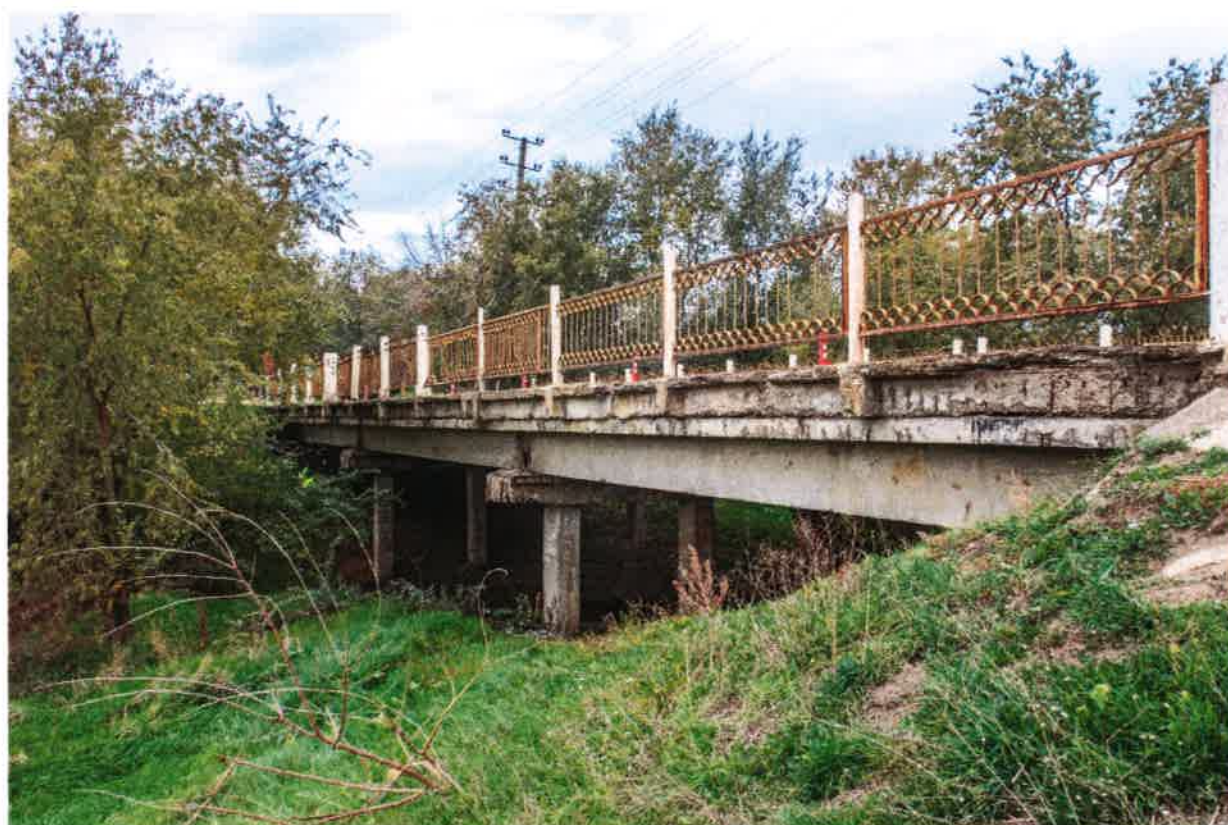
Foto nr.2. Fațada podului în aval

Creșterea excesivă a ierbii, arbuștilor și copacilor în albia Valea Adâncă și pe taluzurile terasamentului.

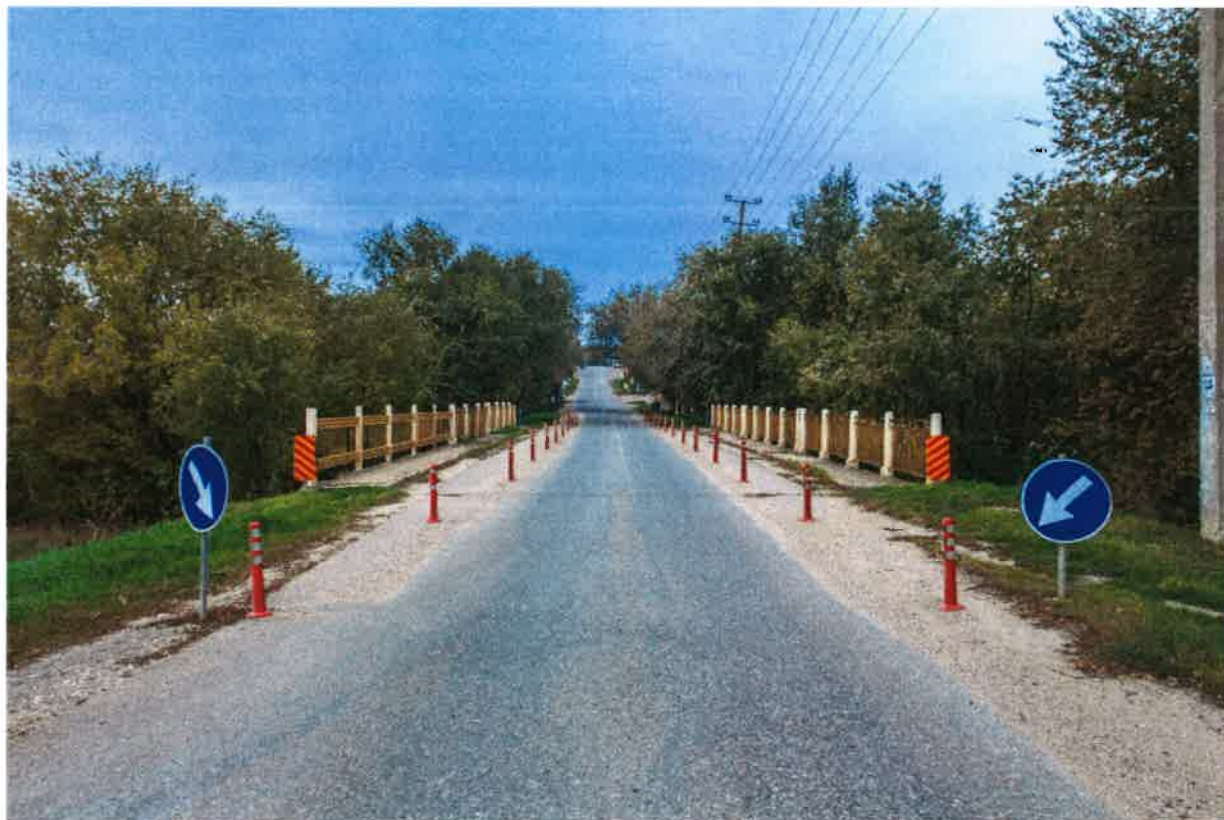
Foto nr.3. Vederea generală a podului, în direcția pichetajului

Neconformitatea parapetului de siguranță. Îmbrăcămintea rutieră nouă din beton asfaltic nu a fost executată în limitele de gabarit ale podului. Degradarea plăcilor de trotuar prefabricate din beton armat. Creșterea ierbii în zona îmbrăcămintei vechi.

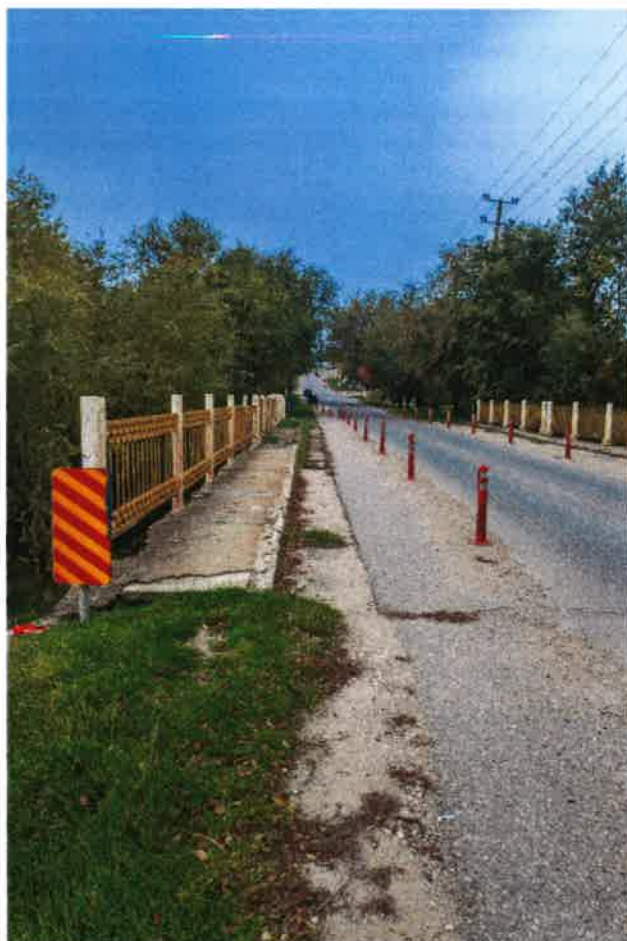
Foto nr.4. Vederea generală a podului, în direcția pichetajului

Neconformitatea parapetului de siguranță. Îmbrăcămintea rutieră nouă din beton asfaltic nu a fost executată în limitele de gabarit ale podului. Degradarea plăcilor de trotuar prefabricate din beton armat. Creșterea ierbii în zona îmbrăcămintei vechi. Creșterea excesivă a ierbii pe terasament. Lipsa racordării trotuarului podului cu terasamentul drumului.

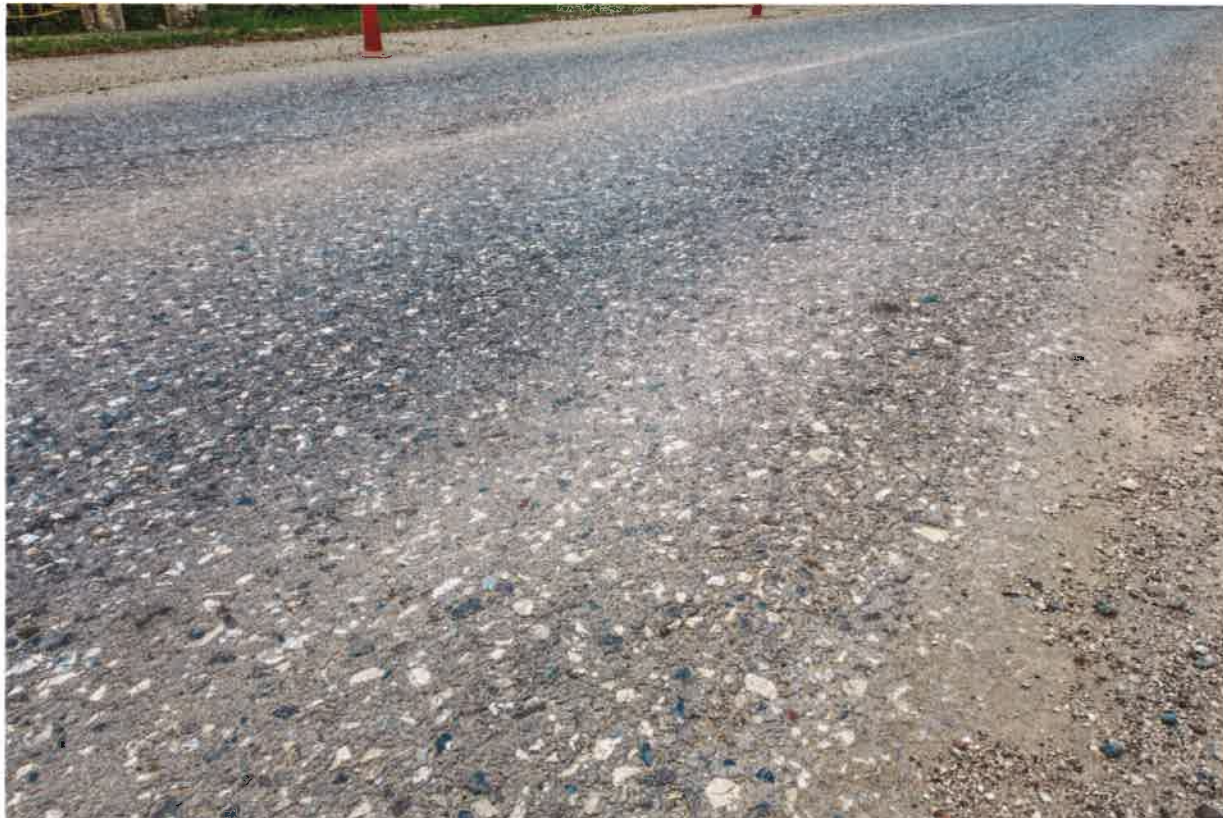
Foto nr.5. Îmbrăcămintea rutieră

Îmbrăcămintea rutieră din beton asfaltic are fisuri multiple pe direcții diferite și în zona rosturilor de deformare acoperite, suprafețe cu refulări și văluriri.

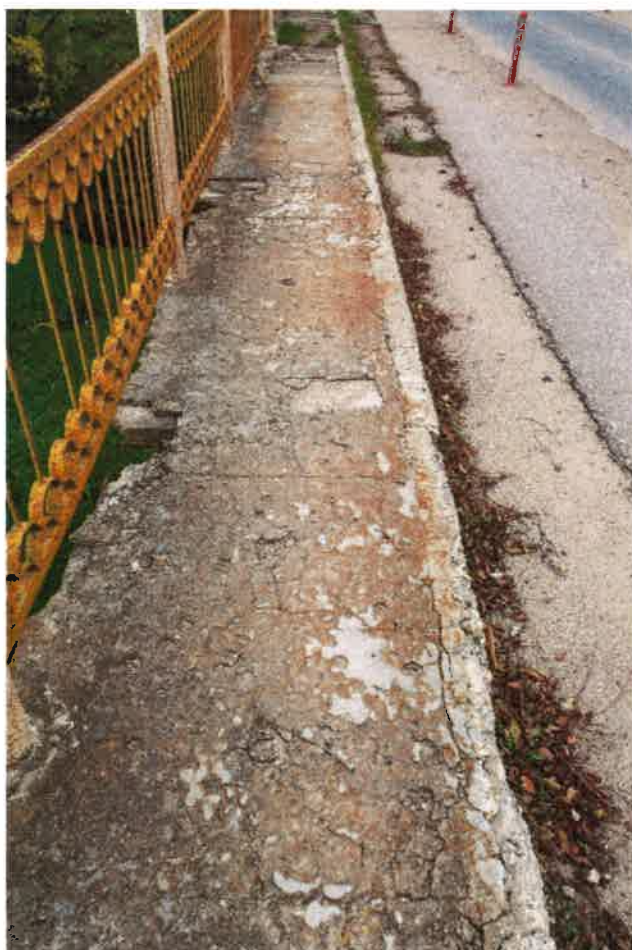
Foto nr.6. Trotuarele

Neconformitatea parapetului de siguranță. Deformarea și distrugerea unor elemente ale parapetului pietonal. Degradarea plăcilor de trotuar prefabricate din beton armat cu descoperirea și coroziunea armăturii sau ruperea completă a unor sectoare.

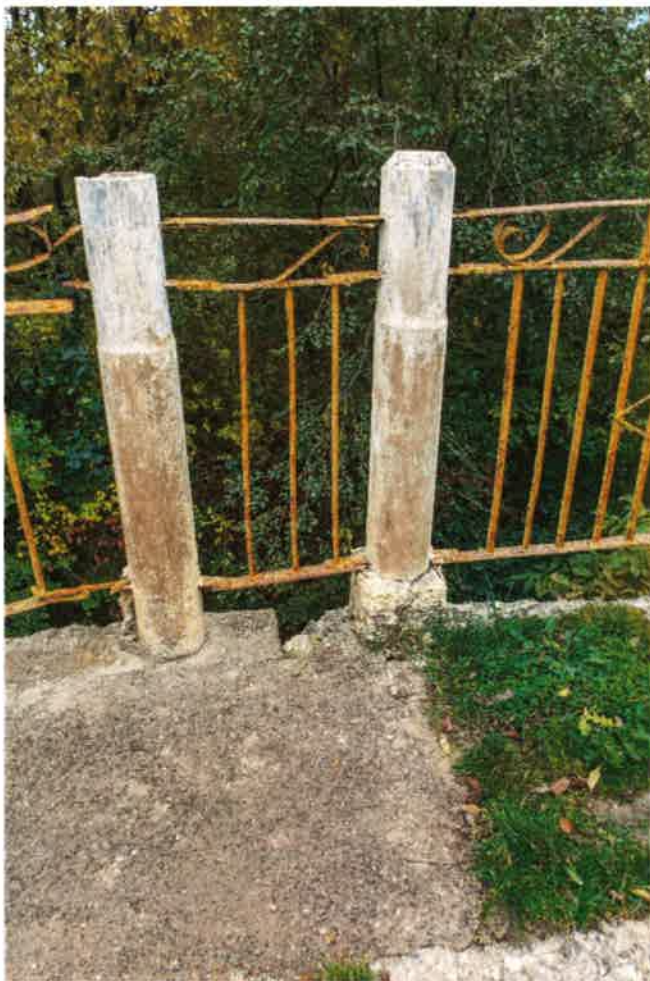
Foto nr.7. Trotuarele

Deformarea și distrugerea unor elemente ale parapetului pietonal. Degradarea plăcilor de trotuar prefabricate din beton armat cu descoperirea și coroziunea armăturii.

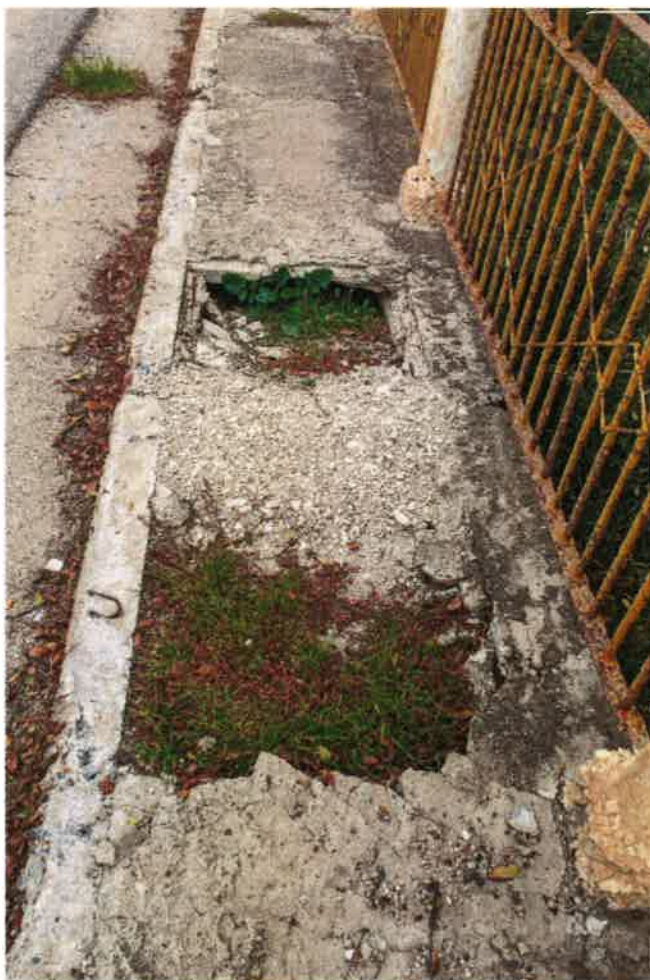
Foto nr.8 Trotuarele

Neconformitatea parapetului de siguranță. Deformarea și distrugerea unor elemente ale parapetului pietonal. Distrugerea completă a plăcii circulabile la trotuare.

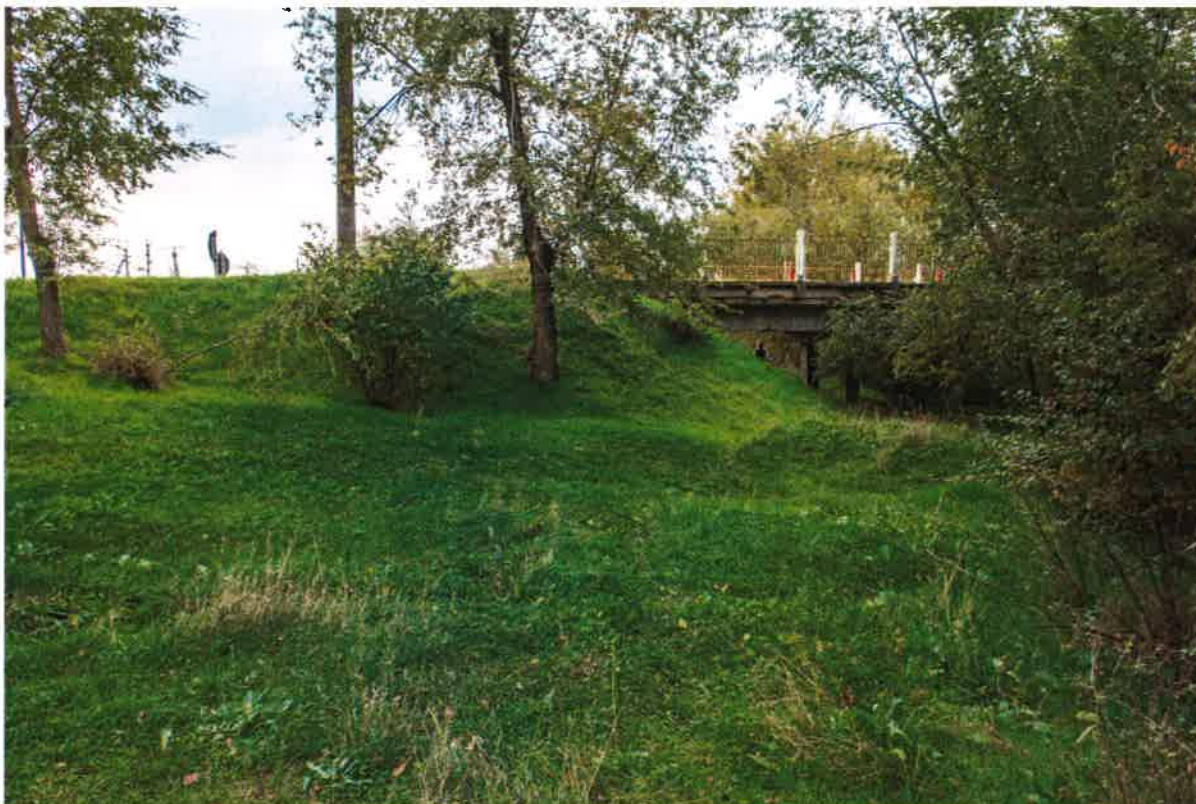
Foto nr.9. Deschiderea 1-2. Vedere din aval

Lipsa consolidării sferturilor de con. Creșterea excesivă a ierbii și copacilor pe sferturile de con. Carbonatarea, exfolierea și distrugerea betonului cu dezgolirea și coroziunea armăturii. Deformarea și distrugerea unor elemente ale parapetului pietonal.

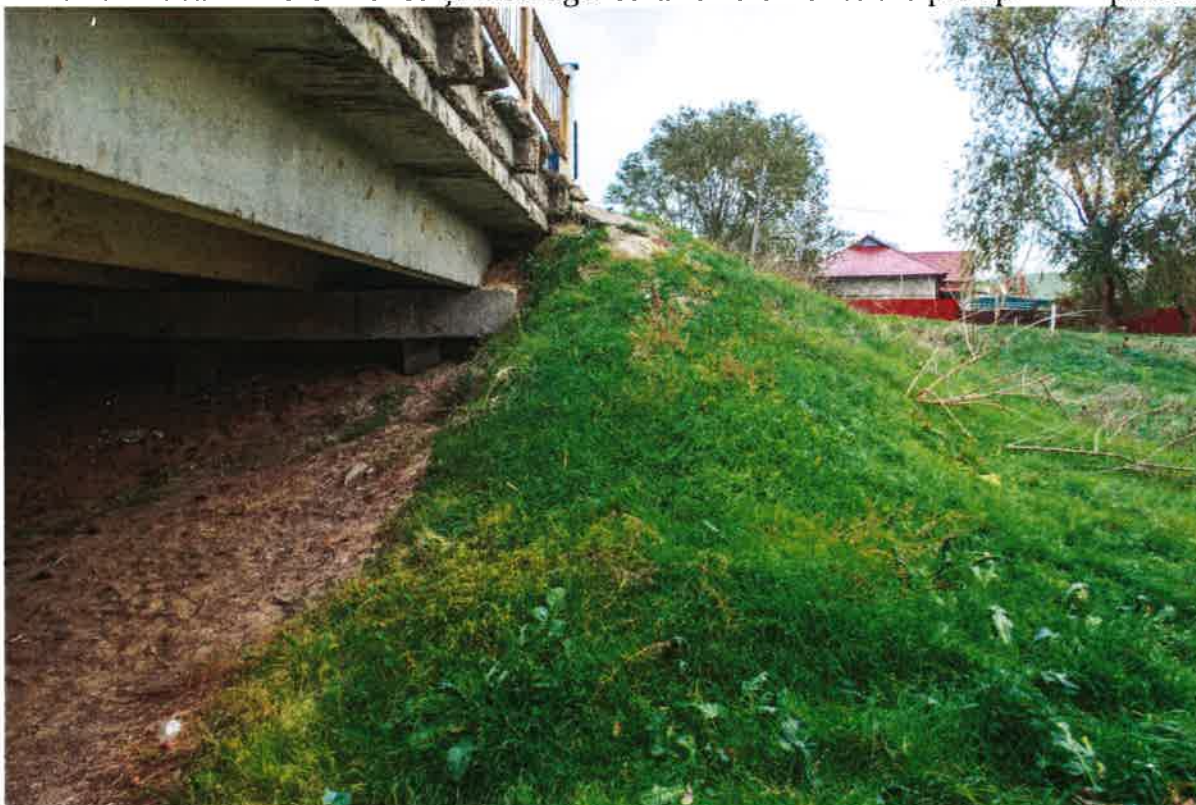
Foto nr.10. Culeea nr. 1. Vedere din aval

Lipsa consolidării sferturilor de con. Lipsa parapetului pietonal pe sectorul de racordare a podului cu drumul. Creșterea excesivă a ierbii pe sferturile de con. Carbonatarea, exfolierea și distrugerea betonului cu dezgolirea și coroziunea armăturii în grinzi și plăcile de trotuar.

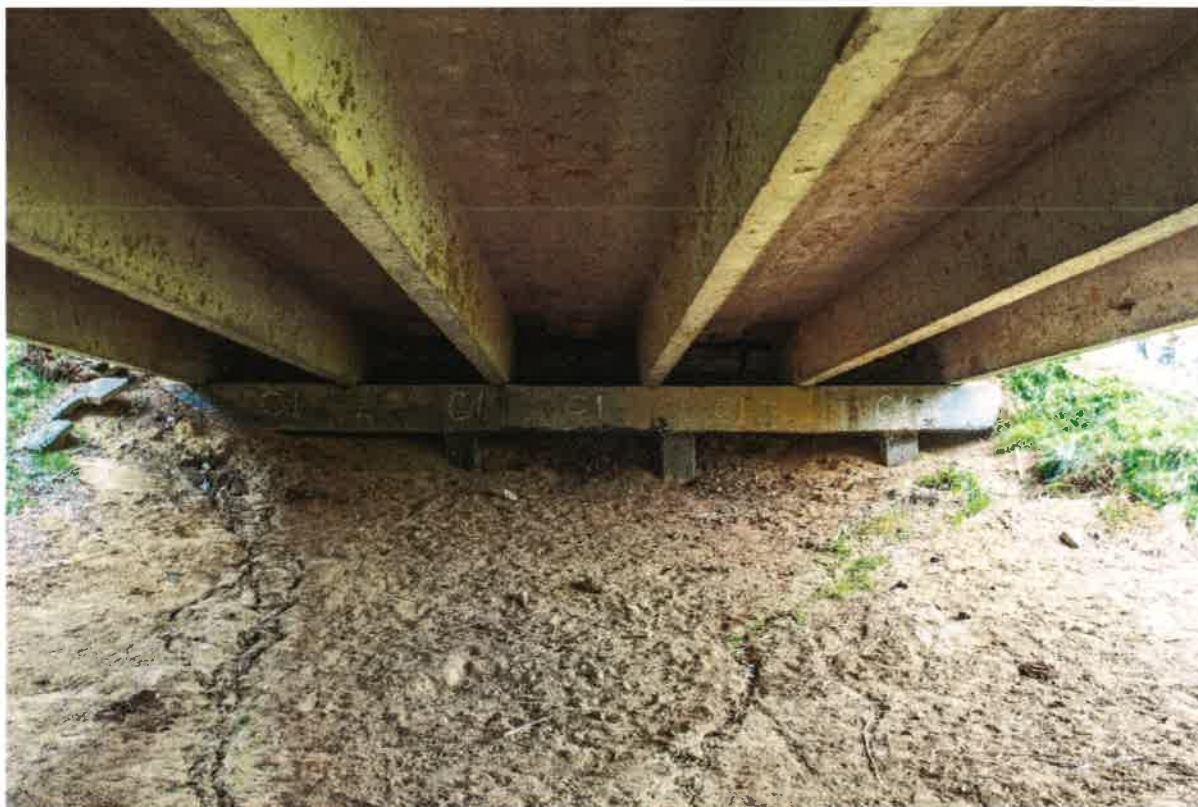
Foto nr.11. Culeea nr. 1. Vedere din partea pilei nr. 2

Lipsa consolidării sferturilor de con. Urme de infiltrație a apei în nodurile monolite dintre grinzile suprastructurii. Carbonatarea, exfolierea și distrugerea betonului cu dezgolirea și coroziunea armăturii.

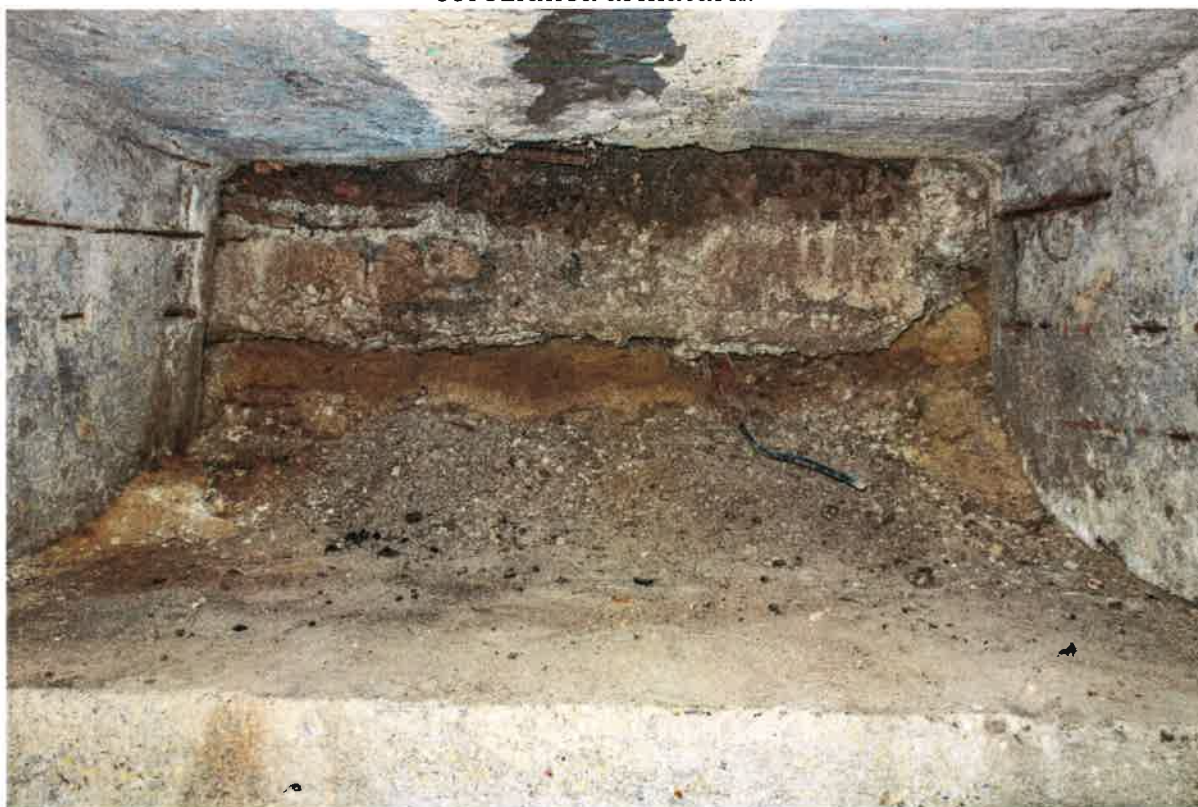
Foto nr.12. Culeea nr. 1.

Lipsa zidului de gardă la culee, pătrunderea apei prin rostul de deformare și spălarea solului din spatele culeei. Executarea incorectă a racordării podului cu drumul.

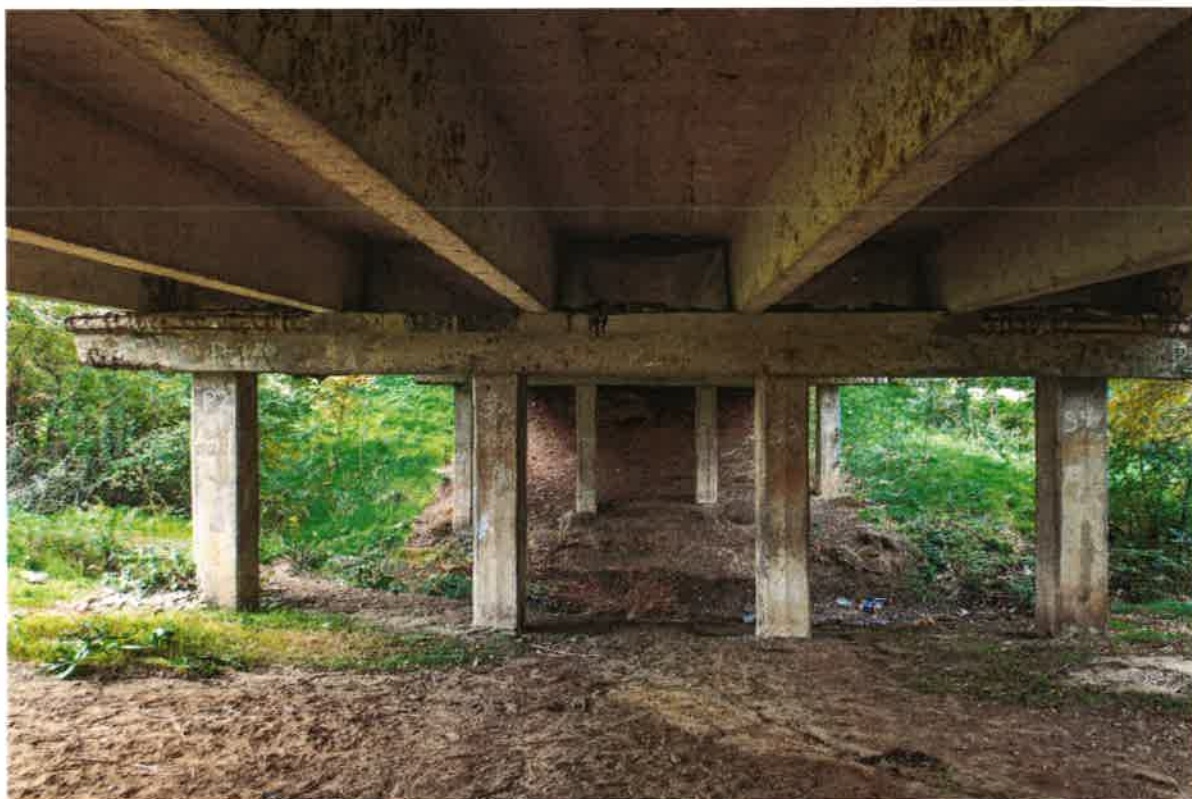
Foto nr.13. Pila nr.2. Vedere din partea culeei nr. 1

Scurgeri de apă de pe partea carosabilă și trotare, pe grinzi și pilă. Sedimentarea gunoiului și betonului fărâmițat din cauza scurgerilor de apă și ciclurilor de îngheț-dezgheț. Distrugerea stratului de protecție din beton cu dezgolirea și coroziunea armăturii.

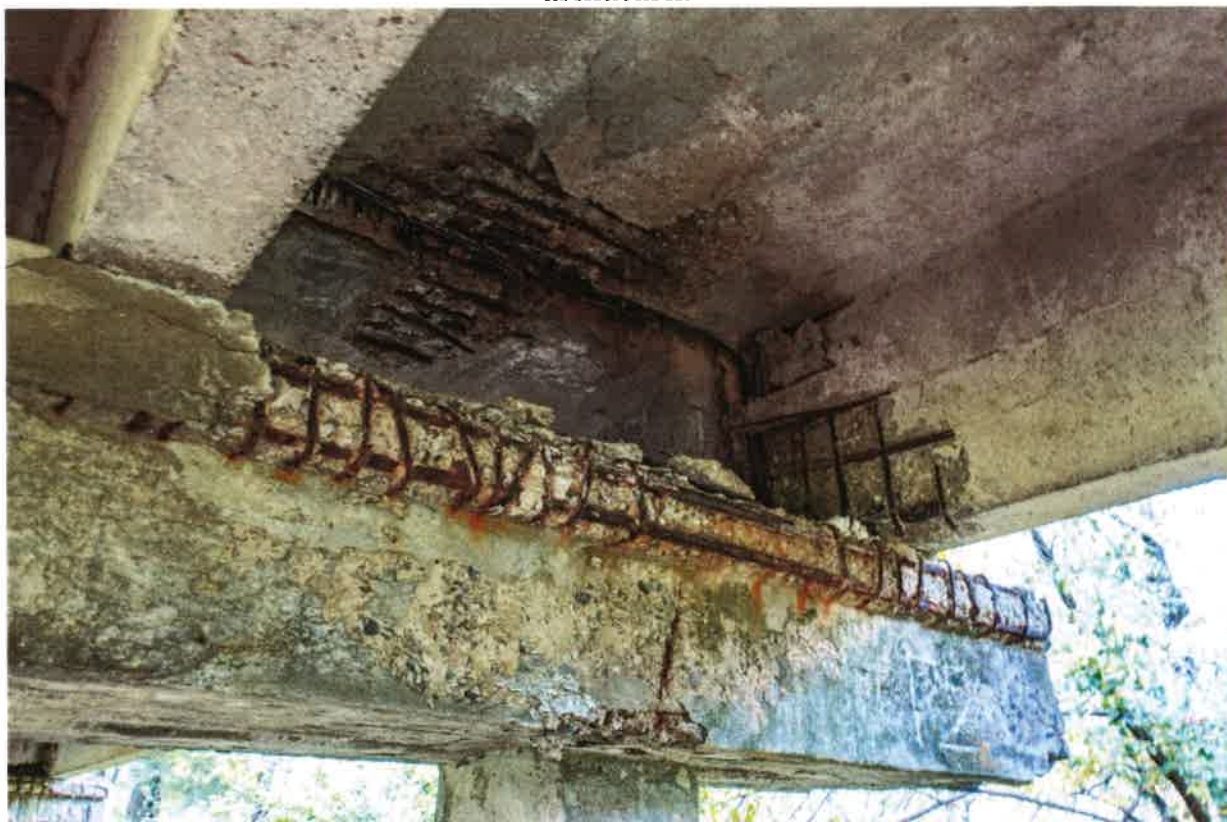
Foto nr.14. Pila nr.2

Urme de infiltrație a apei în nodurile monolite dintre grinzi suprastructurii cu apariția stalactitelor. Carbonatarea și exfolierea betonului, eflorescențe, distrugerea stratului de protecție și coroziunea armăturii.

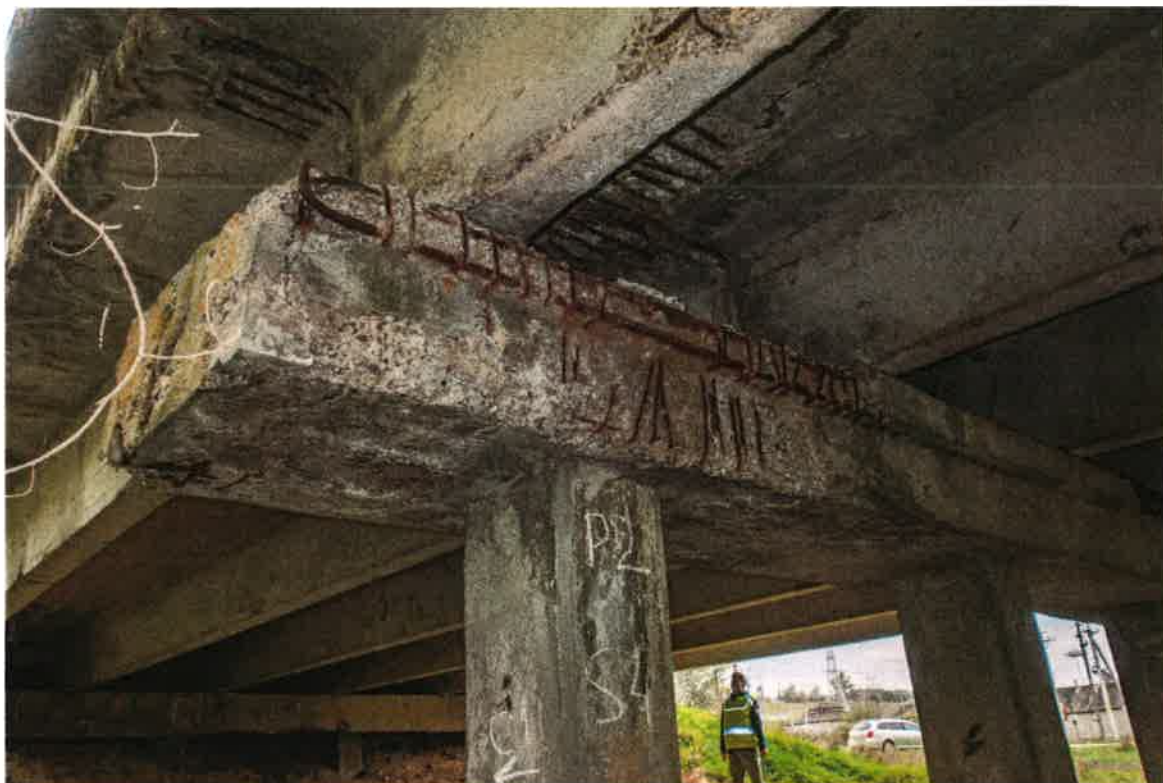
Foto nr.15. Pila nr.2

Urme de infiltrație a apei în nodurile monolite dintre grinzi suprastructurii cu apariția stalactitelor. Carbonatarea și exfolierea betonului, eflorescențe, distrugerea stratului de protecție și coroziunea armăturii.

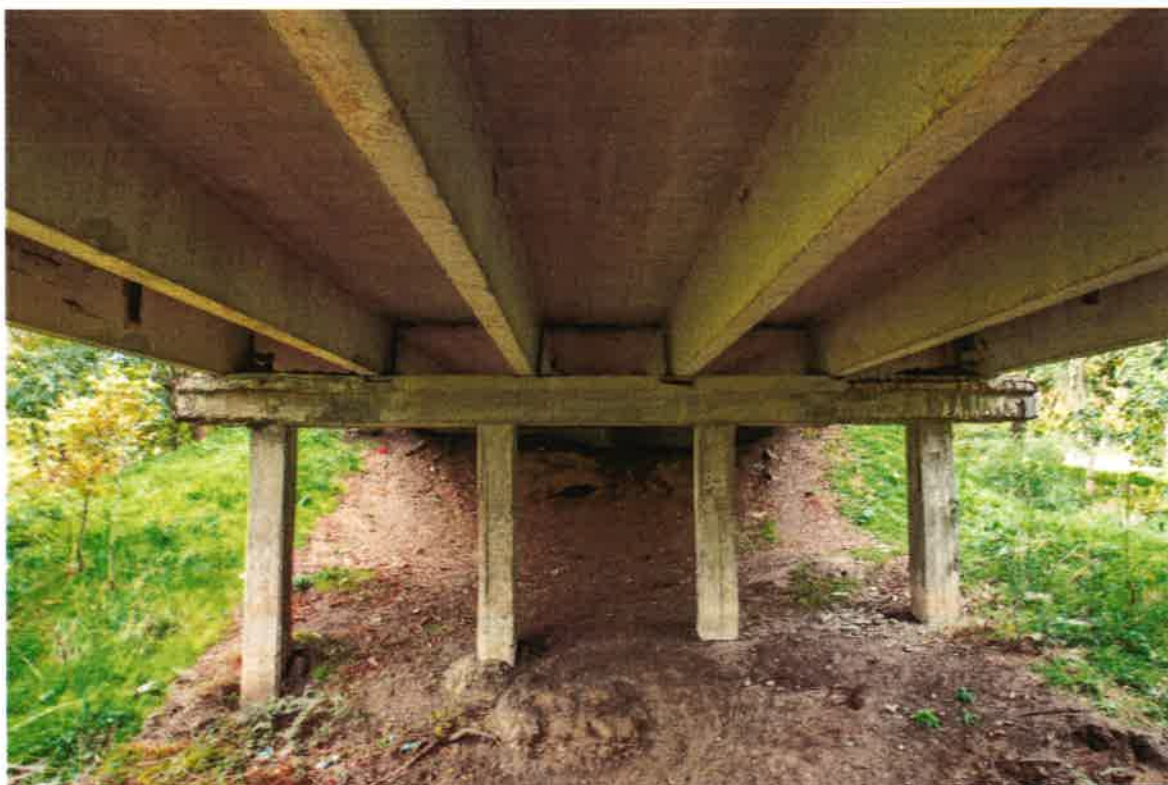
Foto nr.16. Pila nr.3

Scurgeri de apă de pe partea carosabilă și trotare, pe grinzi și pilă. Sedimentarea gunoiului și betonului fărâmițat din cauza scurgerilor de apă și ciclurilor de îngheț-dezgheț. Distrugerea stratului de protecție din beton cu dezgolirea și coroziunea armăturii.

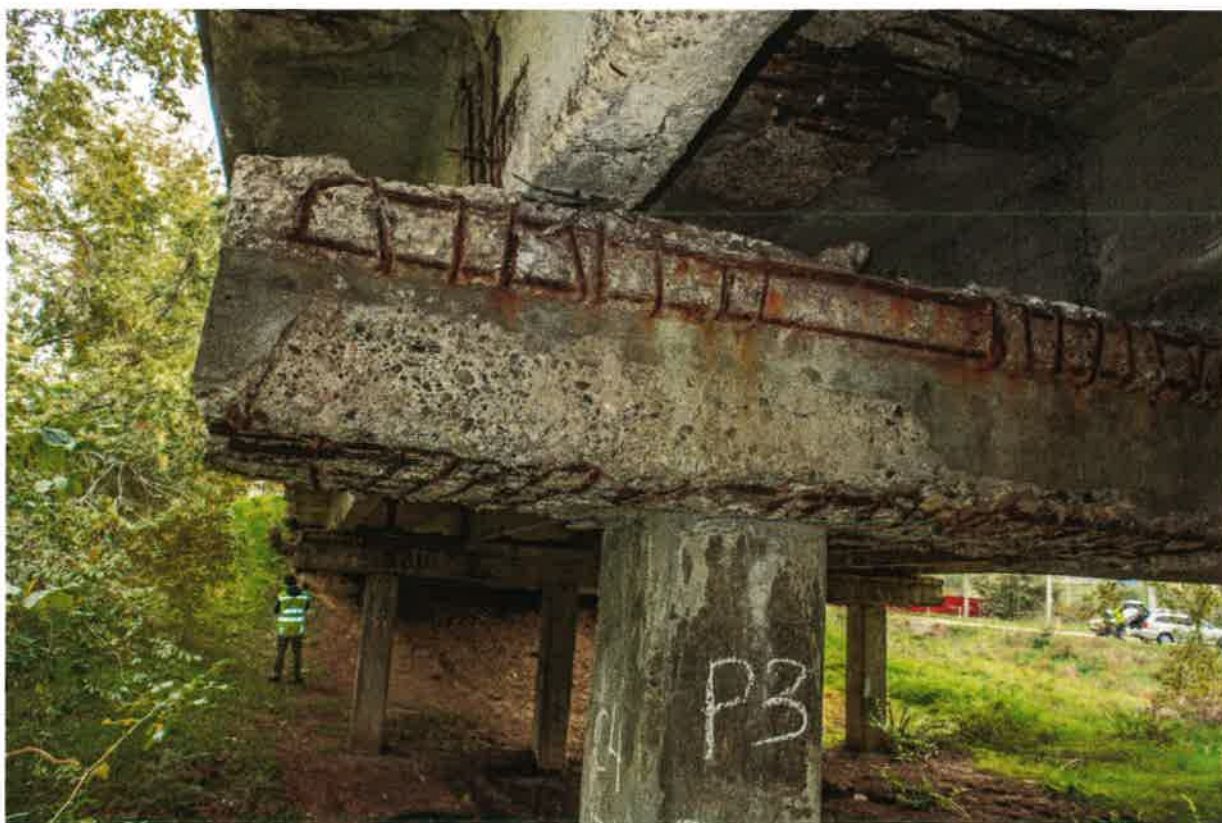
Foto nr.17. Pila nr.3

Urme de infiltrație a apei în nodurile monolite dintre grinzile suprastructurii cu apariția stalactitelor. Carbonatarea și exfolierea betonului, eflorescențe, distrugerea stratului de protecție și coroziunea armăturii.

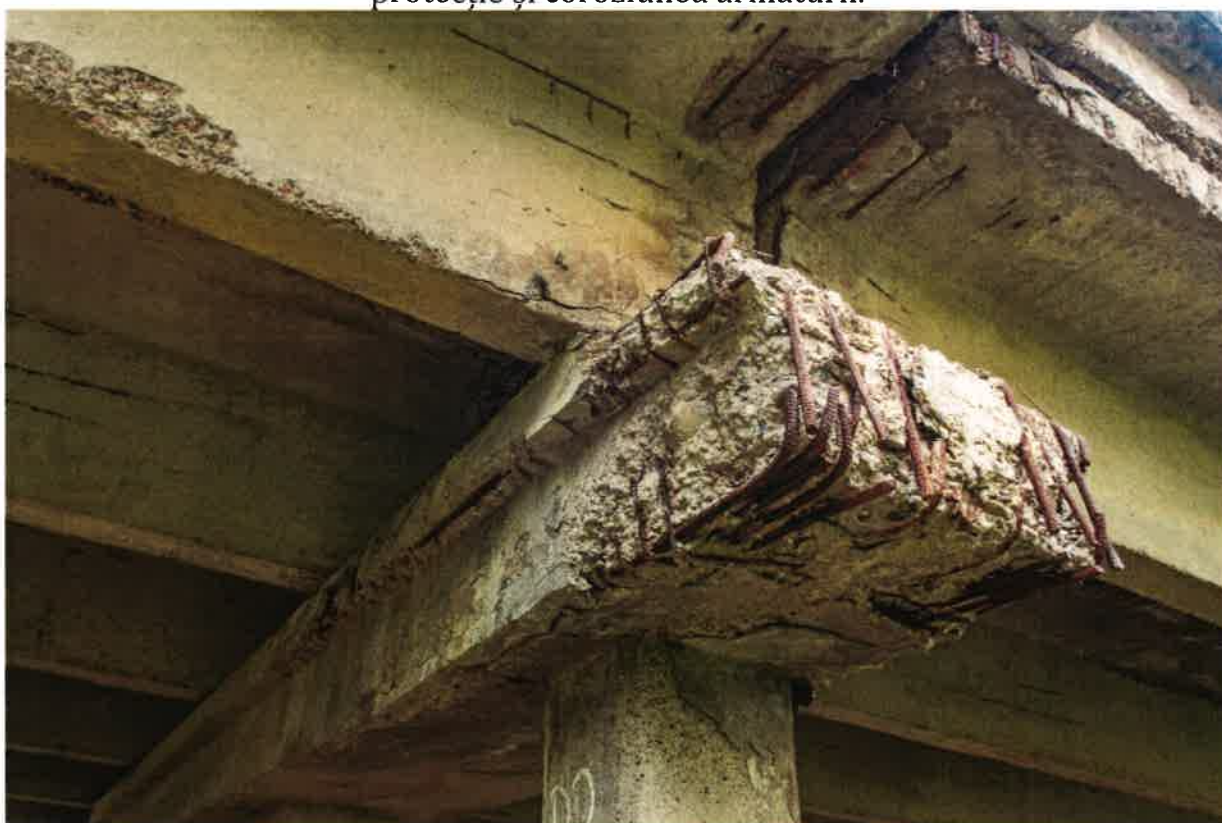
Foto nr.18. Pila nr.3

Urme de infiltrație a apei în nodurile monolite dintre grinzile suprastructurii cu apariția stalactitelor. Carbonatarea și exfolierea betonului, eflorescențe, distrugerea stratului de protecție și coroziunea armăturii.

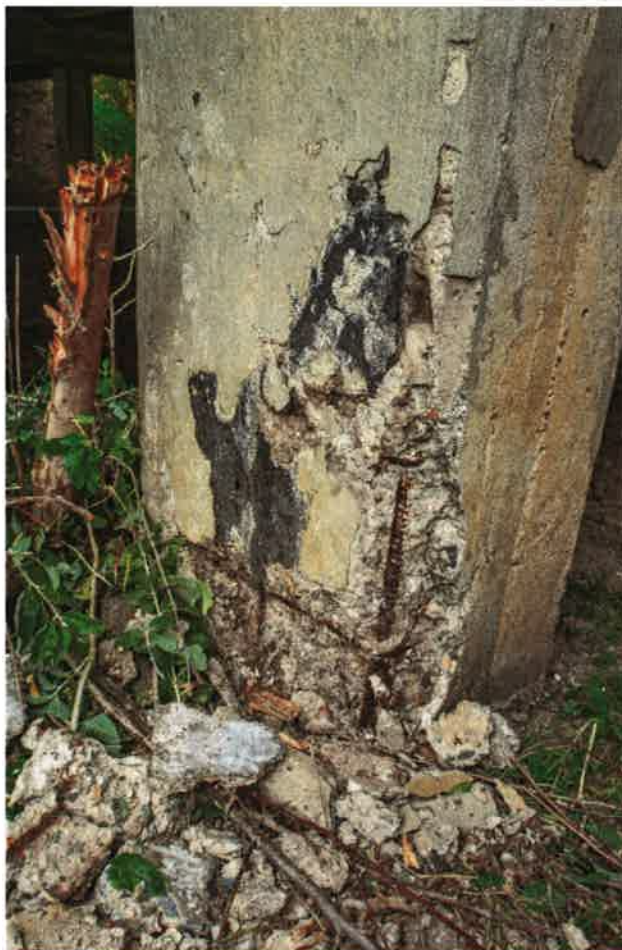
Foto nr.19. Pila nr.2

Distrugerea stratului de protecție din beton la piloți, cu dezgolirea și coroziunea armăturii.

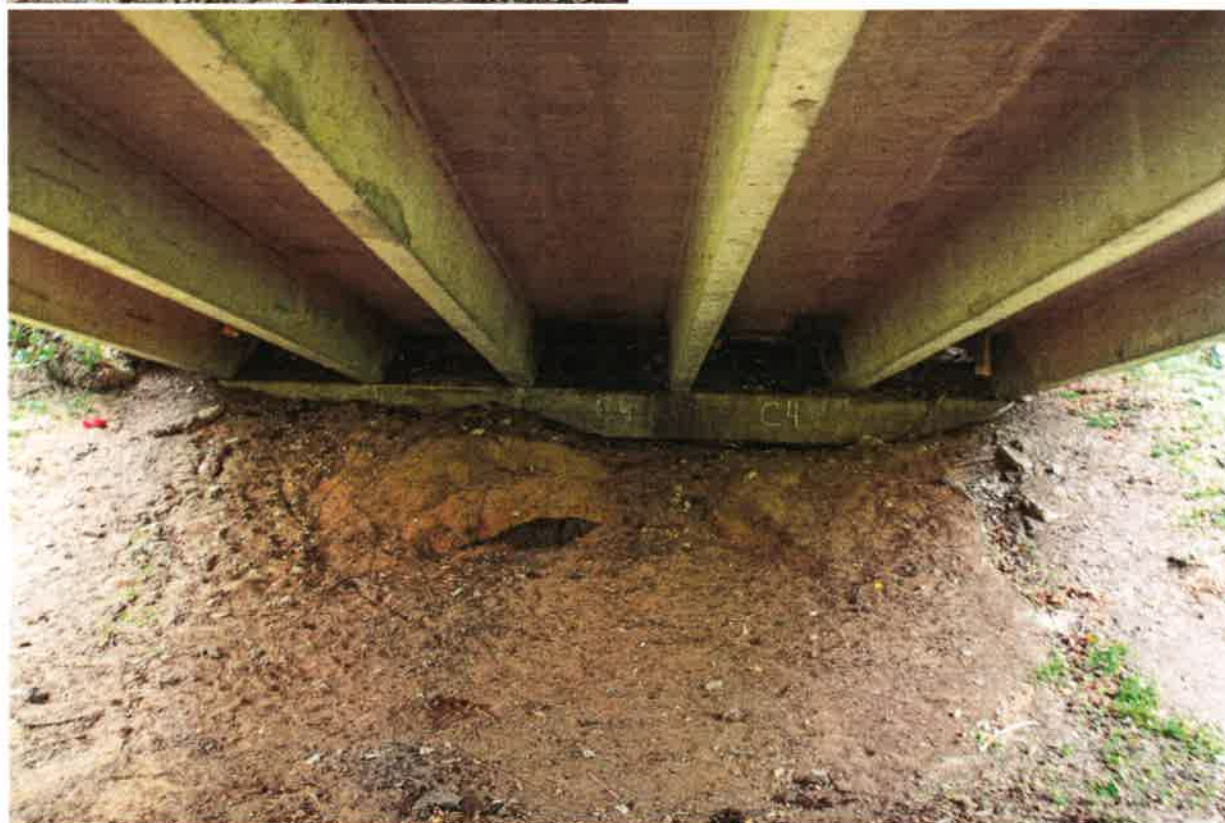
Foto nr.20. Culeea. 4.

Lipsa consolidării sferturilor de con. Urme de infiltrație a apei în nodurile monolite dintre grinzile suprastructurii. Carbonatarea, exfolierea și distrugerea betonului cu dezgolirea și coroziunea armăturii.

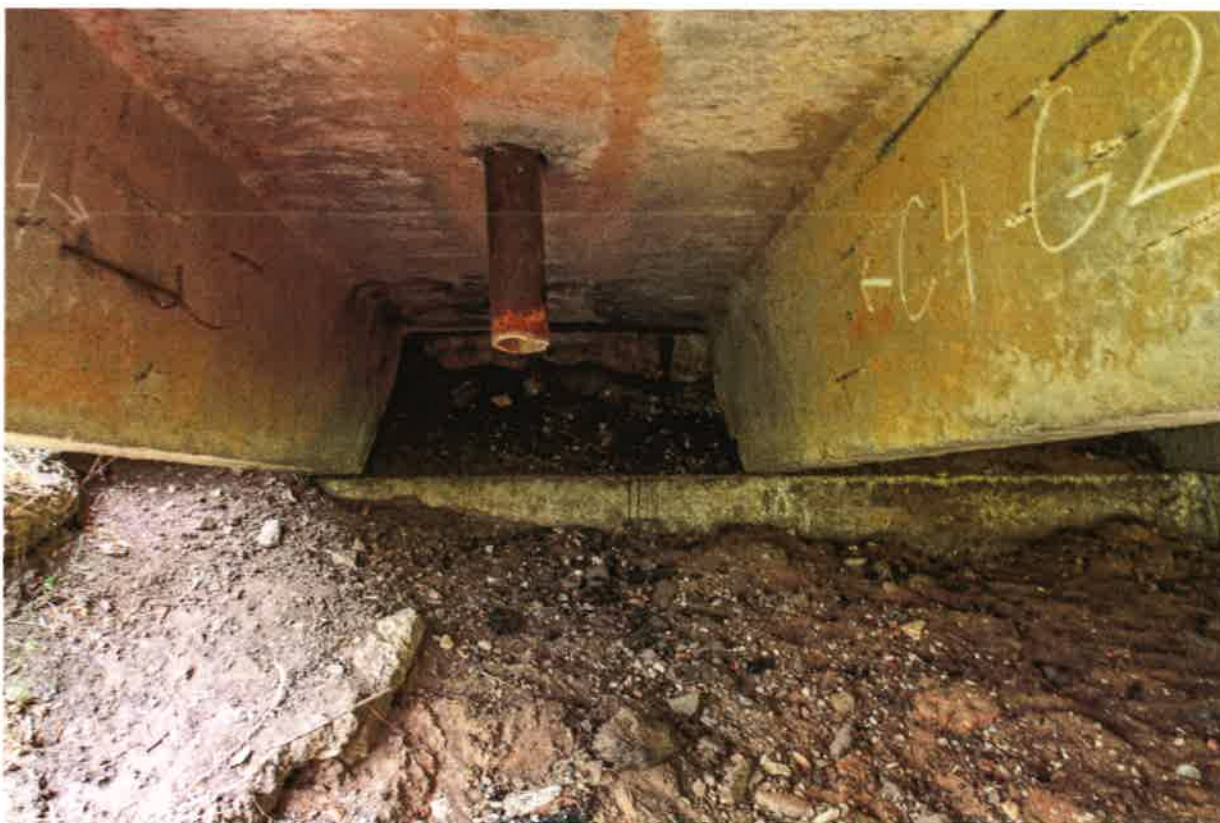
Foto nr.21. Culeea. 4.

Lipsa consolidării sferturilor de con. Urme de infiltrație a apei în nodurile monolite dintre grinzile suprastructurii. Carbonatarea, exfolierea și distrugerea betonului cu dezgolirea și coroziunea armăturii. Lipsa hidroizolării elementelor amplasate în sol.

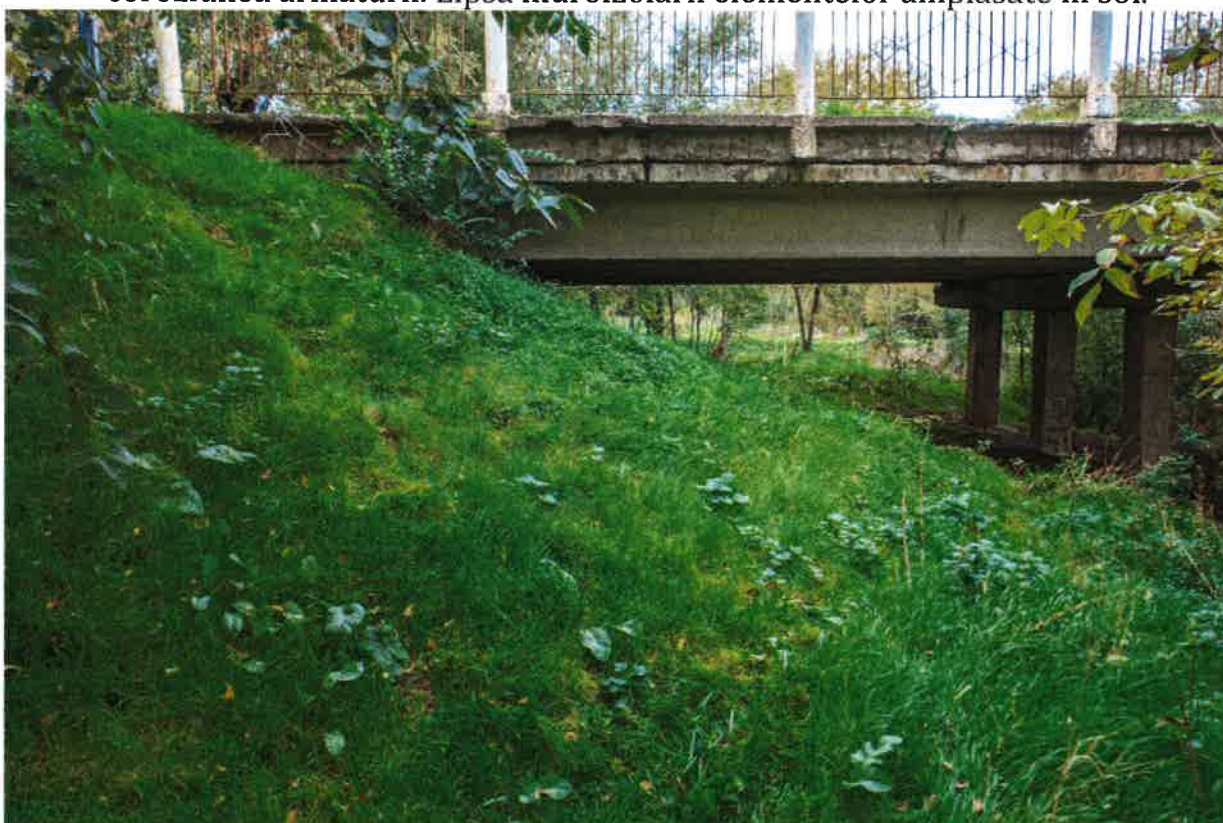
Foto nr.22. Culeea nr.4. Deschiderea 3-4

Lipsa consolidării sferturilor de con. Creșterea excesivă a ierbii și arbuștilor. Carbonatarea, exfolierea și distrugerea betonului cu dezgolirea și coroziunea armăturii.

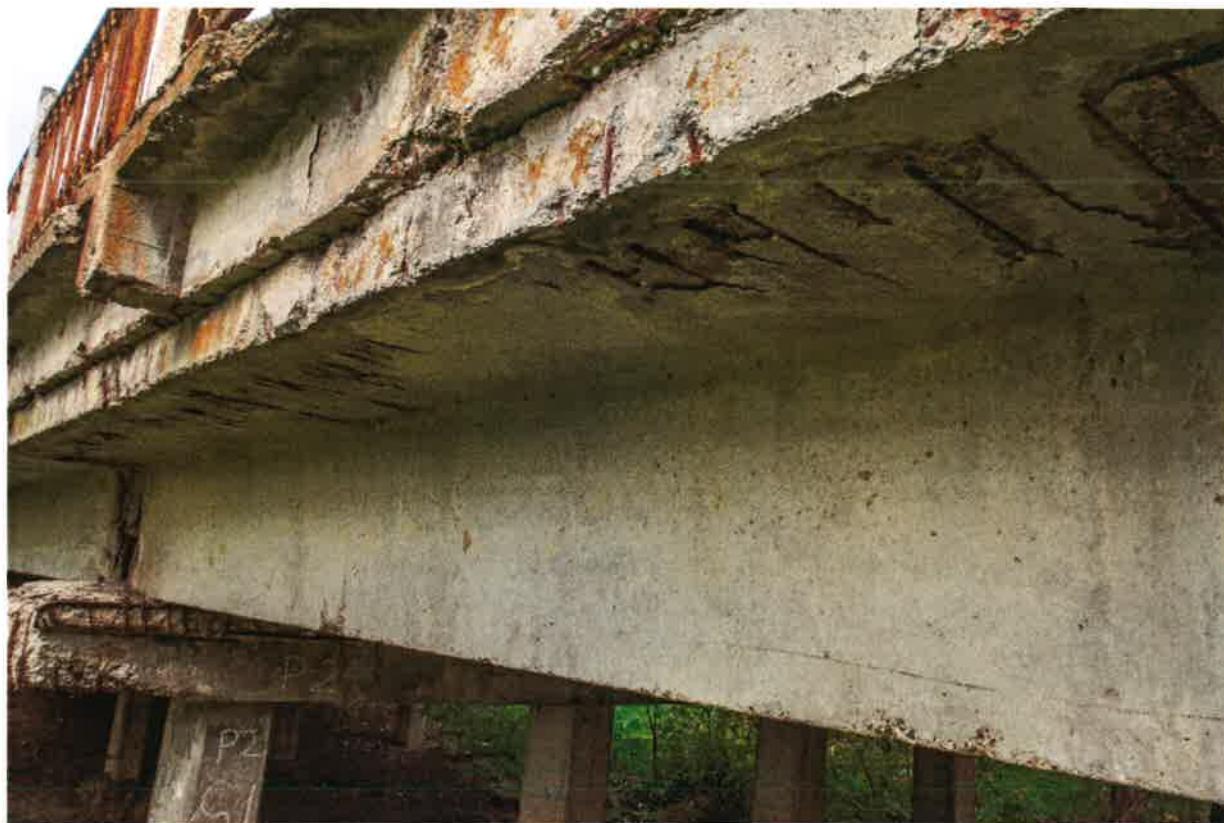
Foto nr.23. Deschiderea 1-2

Exfolierea, fisurarea și distrugerea betonului cu dezgolirea și coroziunea armăturii. Coroziunea și distrugerea tuburilor de evacuare a apelor.
