Lucrări de actualizare a raportului de expertiză tehnică și elaborarea soluțiilor de proiect privind reparația podului de șosea poziționat pe drumul public R35, Comrat-Cantemir-R34, km 14,370.

Raport de Expertiză Tehnică a podului.

Obiect nr. 274/2024-P

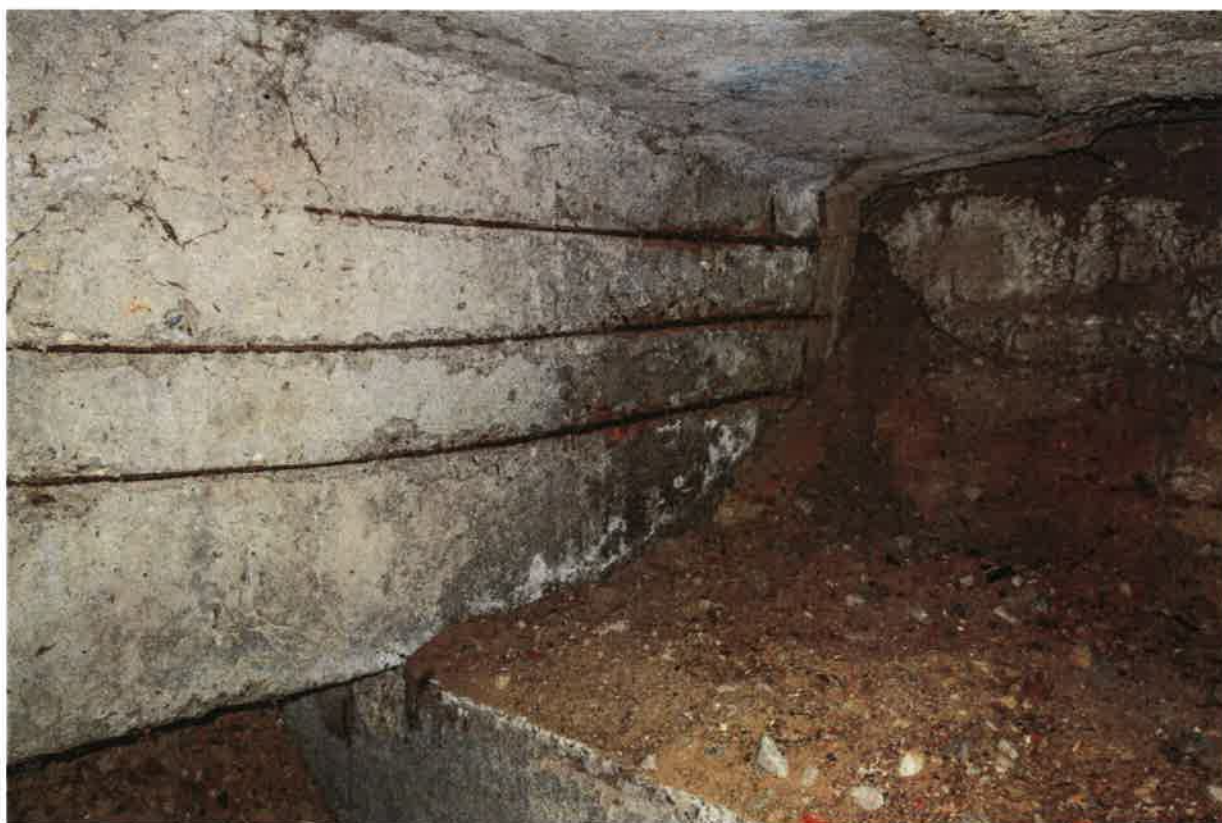
Foto nr.24. Grinda la culeea nr.1

Acoperirea zonelor de reazem a grinzilor cu sol. Exfolierea, fisurarea și distrugerea betonului cu dezgolirea și coroziunea armăturii. Executarea incorectă a racordării podului cu drumul.

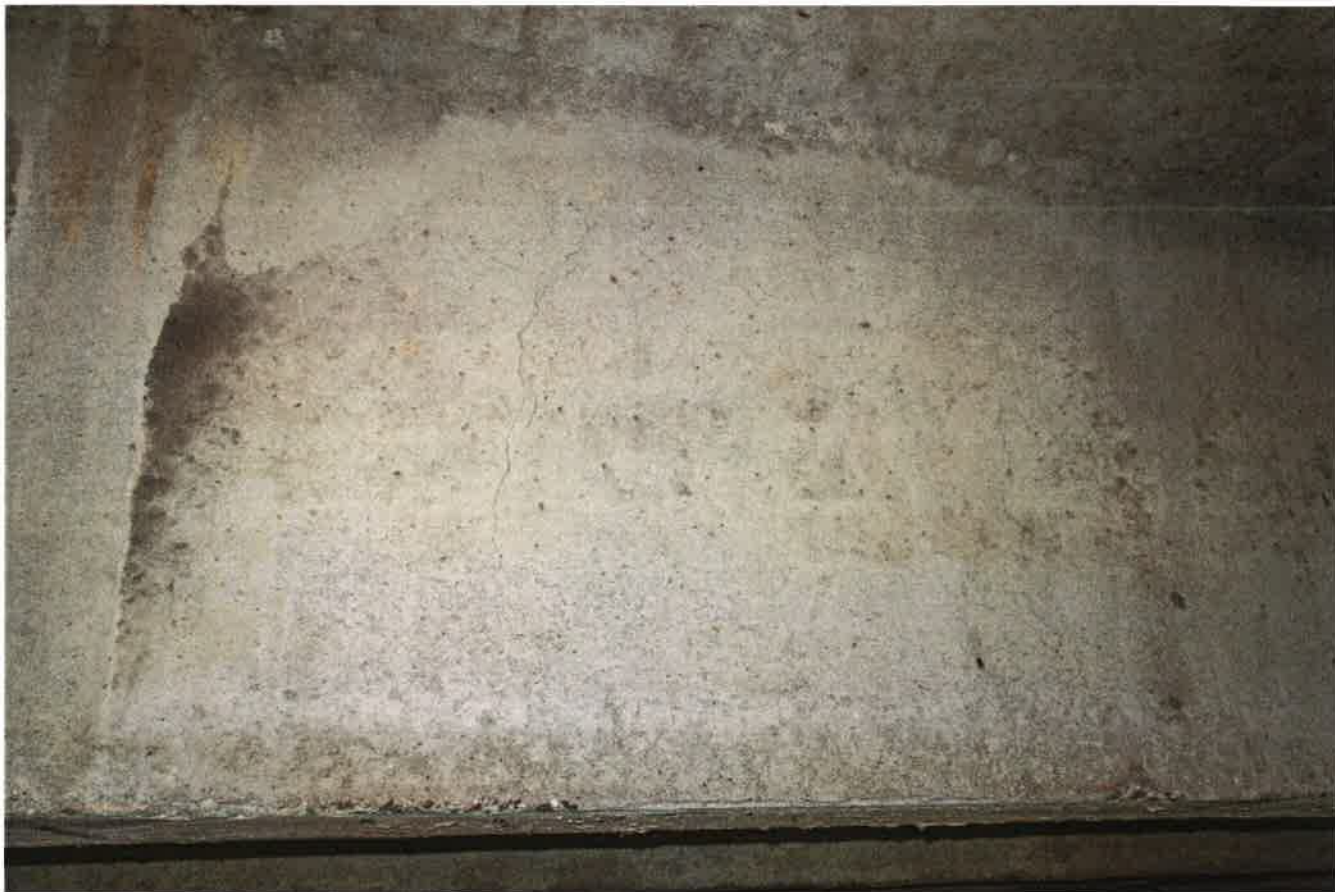
Foto nr.25. Grinzi.
Apariția fisurilor transversale în grinzi.

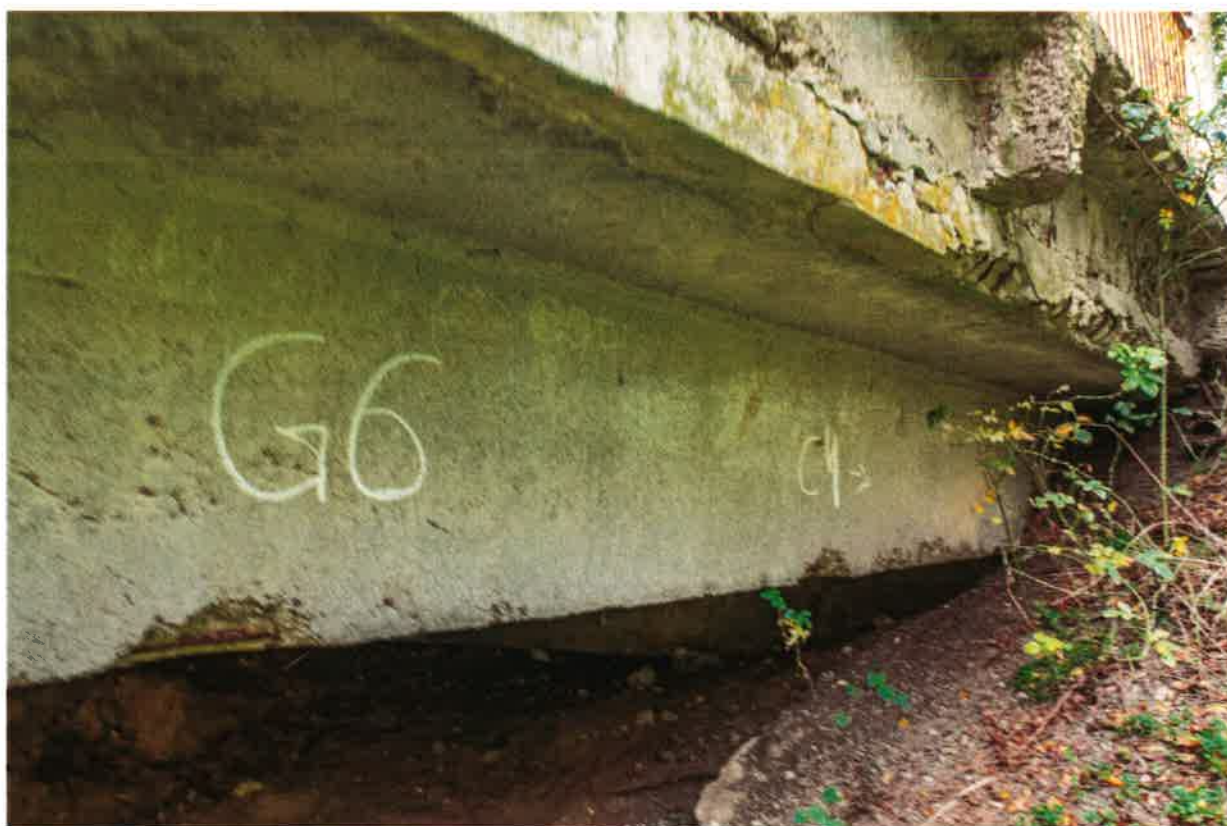
Foto nr.26. Grinzi
Distrugerea stratului de protecție din beton cu dezgolirea și coroziunea armăturii.
Ruperea unor sectoare de placă a grinzilor suprastructurii.

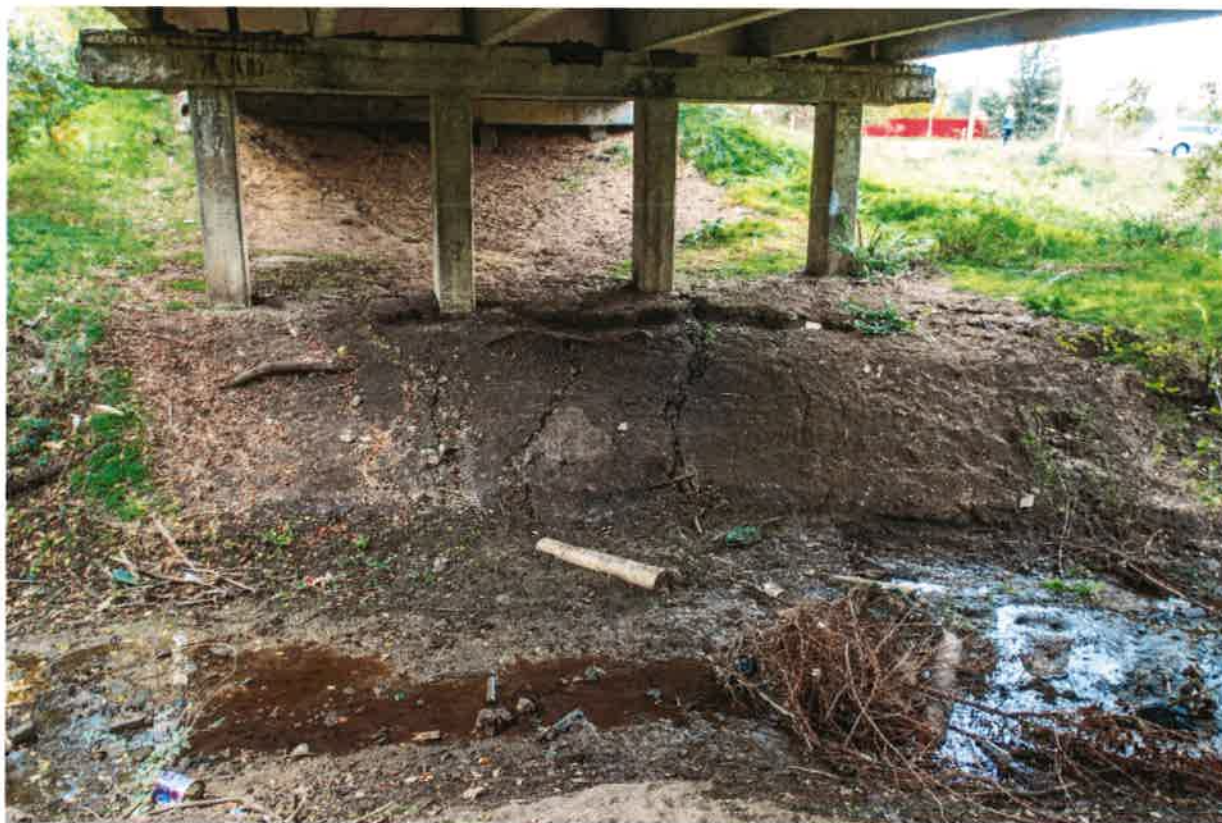
Foto nr.27. Pila nr. 2.

Lipsa consolidării albiei văii. Eroziunea terenului albiei în urma scurgerilor de pe partea carosabilă prin rosturile de deformare și nodurile monolite.

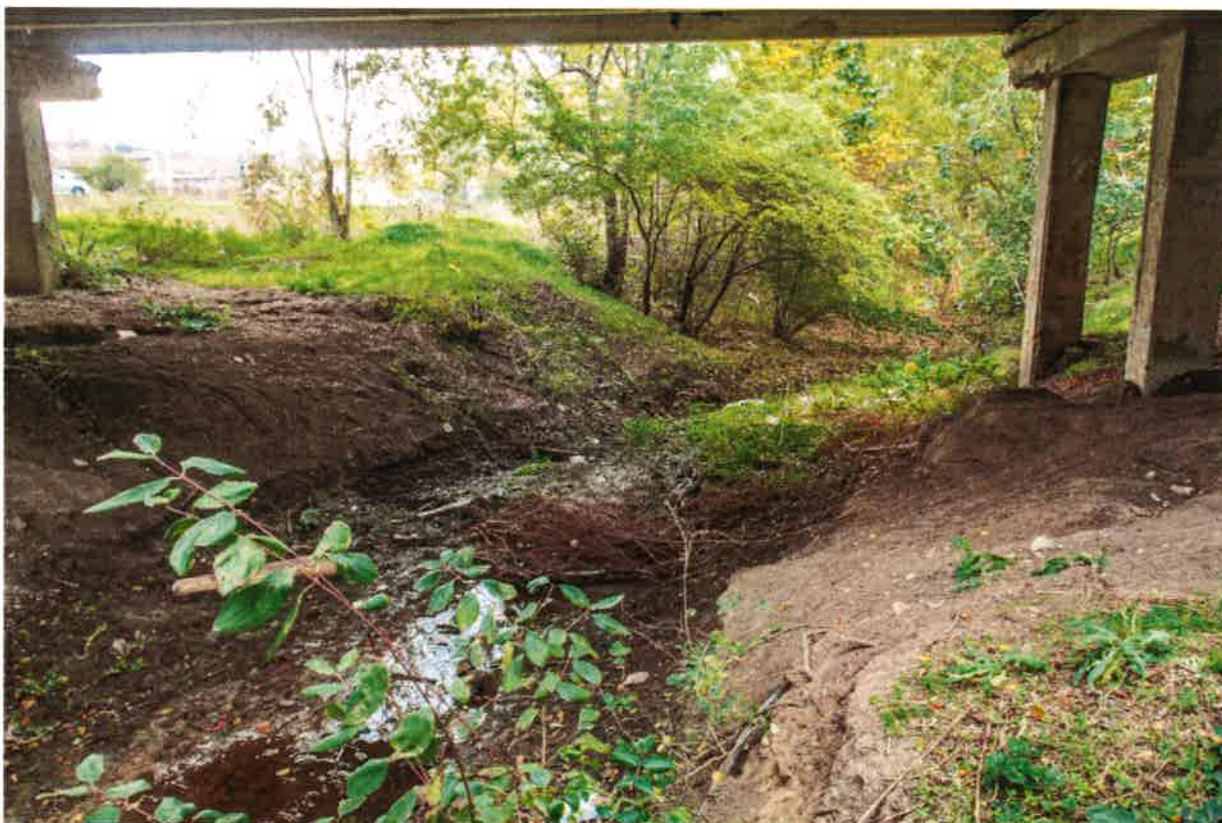
Foto nr.28. Pila nr. 2.

Lipsa consolidării albiei văii. Eroziunea terenului albiei în urma scurgerilor de pe partea carosabilă prin rosturile de deformare și nodurile monolite.
