Proiect de execuție

Lucrări de actualizare a raportului de expertiză tehnică și elaborarea soluțiilor de proiect privind reparația podului de șosea poziționat pe drumul public R35, Comrat–Cantemir–R34, km 14,370.

Raport de Expertiză Tehnică a construcției drumului.

Obiect nr. 274/2024-P

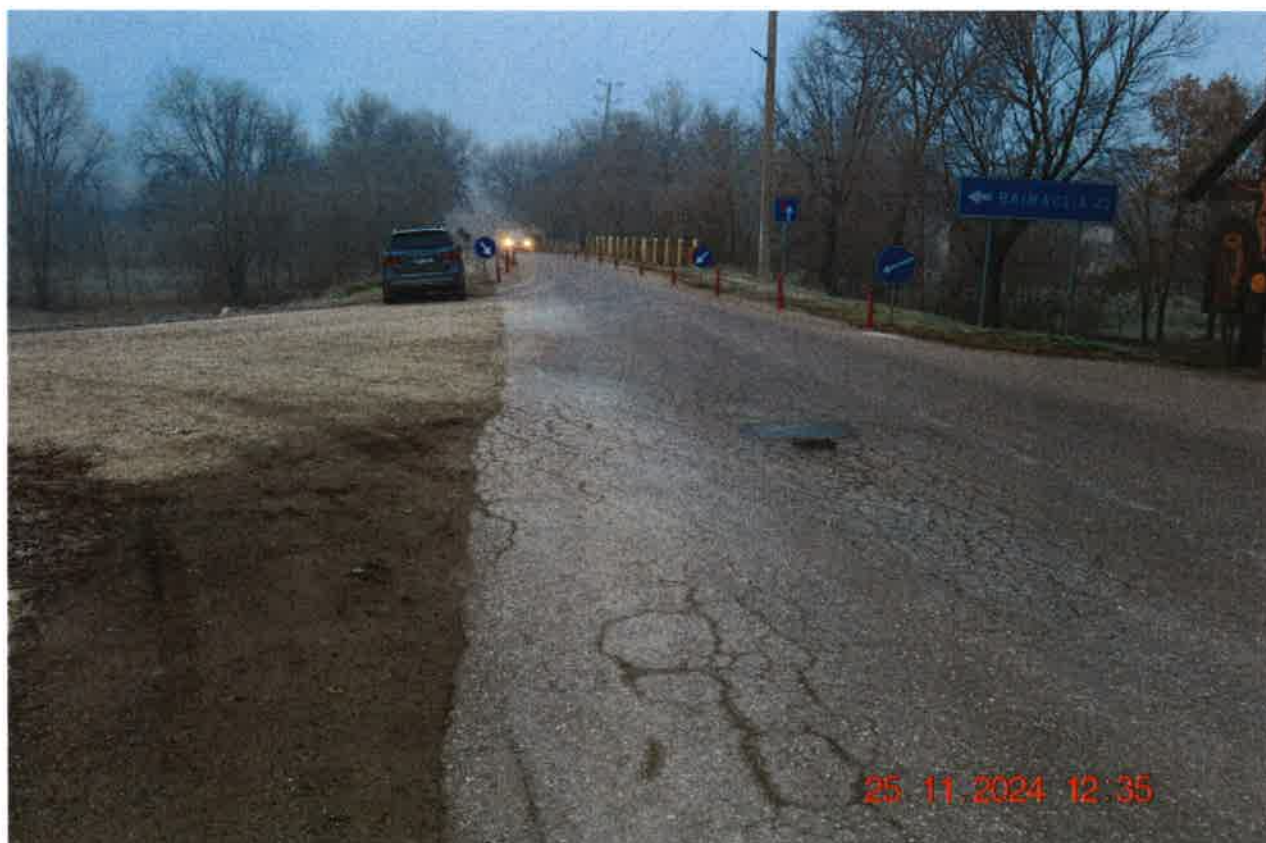
Poză PC 141+50

Degradările care predomină pe sectorul investigat sânt următoarele: faianțări în pânză de păianjen, faianțări în plăci, plombe, văluriri, crăpături transversale și longitudinale, tasări locale.

- *oboseala mixturii asfaltice și lipsa lucrărilor de întreținere curentă ;*
- *calitatea necorespunzătoare a materialelor care compun straturile rutiere (ex. bitum de consistență redusă) ;*
- *îmbătrânirea liantului bituminos ;*
- *reparația, prin plombări, necalitative a stratului de uzură, aplicarea mixturii asfaltice necorespunzătoare;*
- *grosimea straturilor de fundație din materiale granulate.*

Sectorul de drum are structura rutieră alcătuită din straturi din beton asfalt și fundație din pietriș de calcar. Rezultatele acestor investigații sunt utile pentru aprobarea soluțiilor de proiect. În urma efectuării investigațiilor se recomandă demolarea sistemului rutier existent cu folosirea materialelor în construcțiile sistemului rutier la drumurile laterale, șanțuri consolidate.

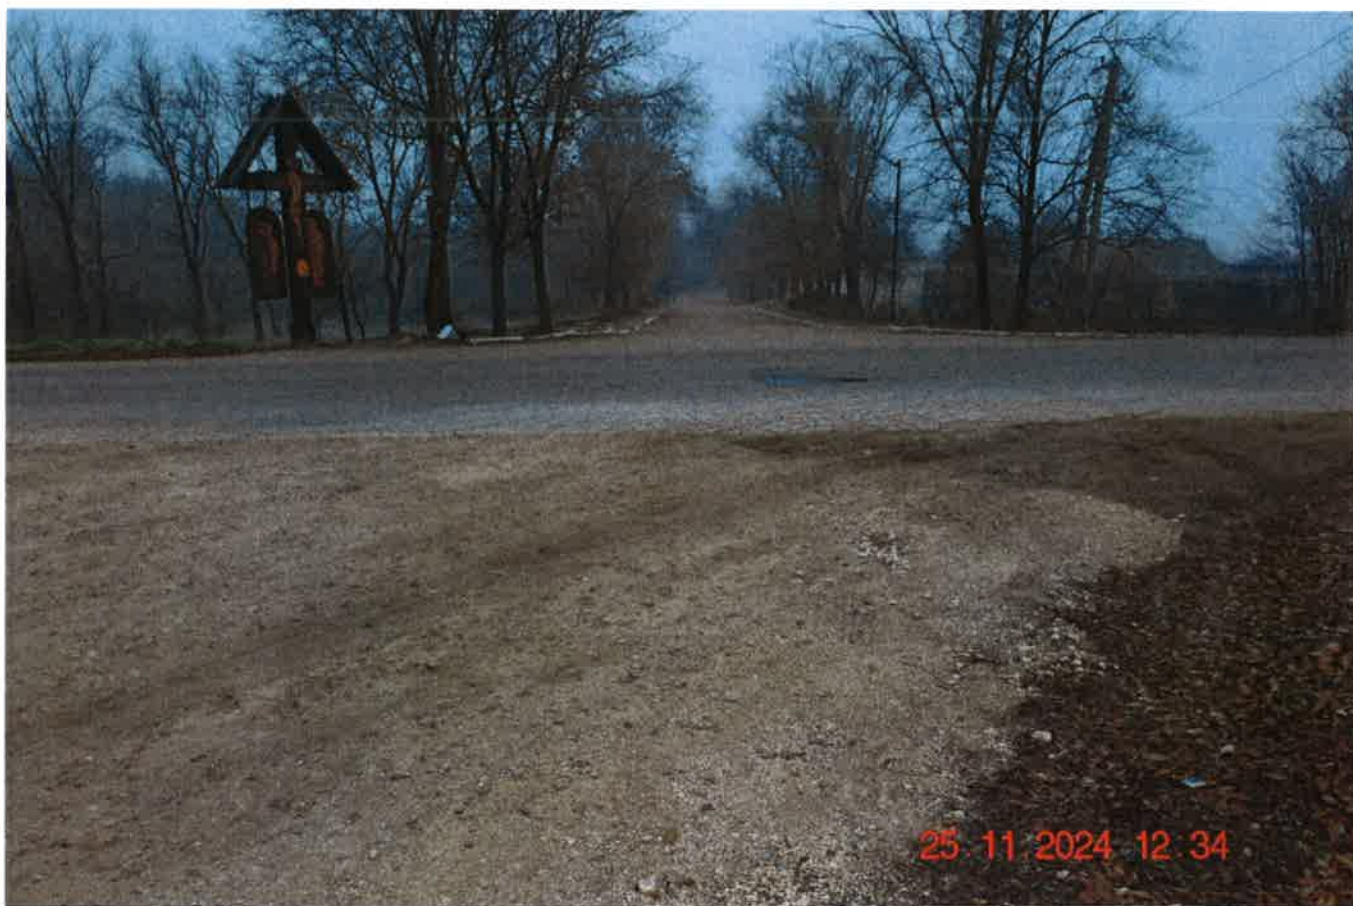
Străzile laterale au îmbrăcăminte rutieră din beton asfalt în stare degradată. Drumul G131, R35 – Bobocica – G132 are îmbrăcăminte rutieră din pietriș, variantă albă. Lățimea părții carosabile 6,0m.

Se recomandă amenajarea străzilor laterale și drumul G131 pe o lungime de 25 m cu îmbrăcăminte rutieră din beton asfaltic.

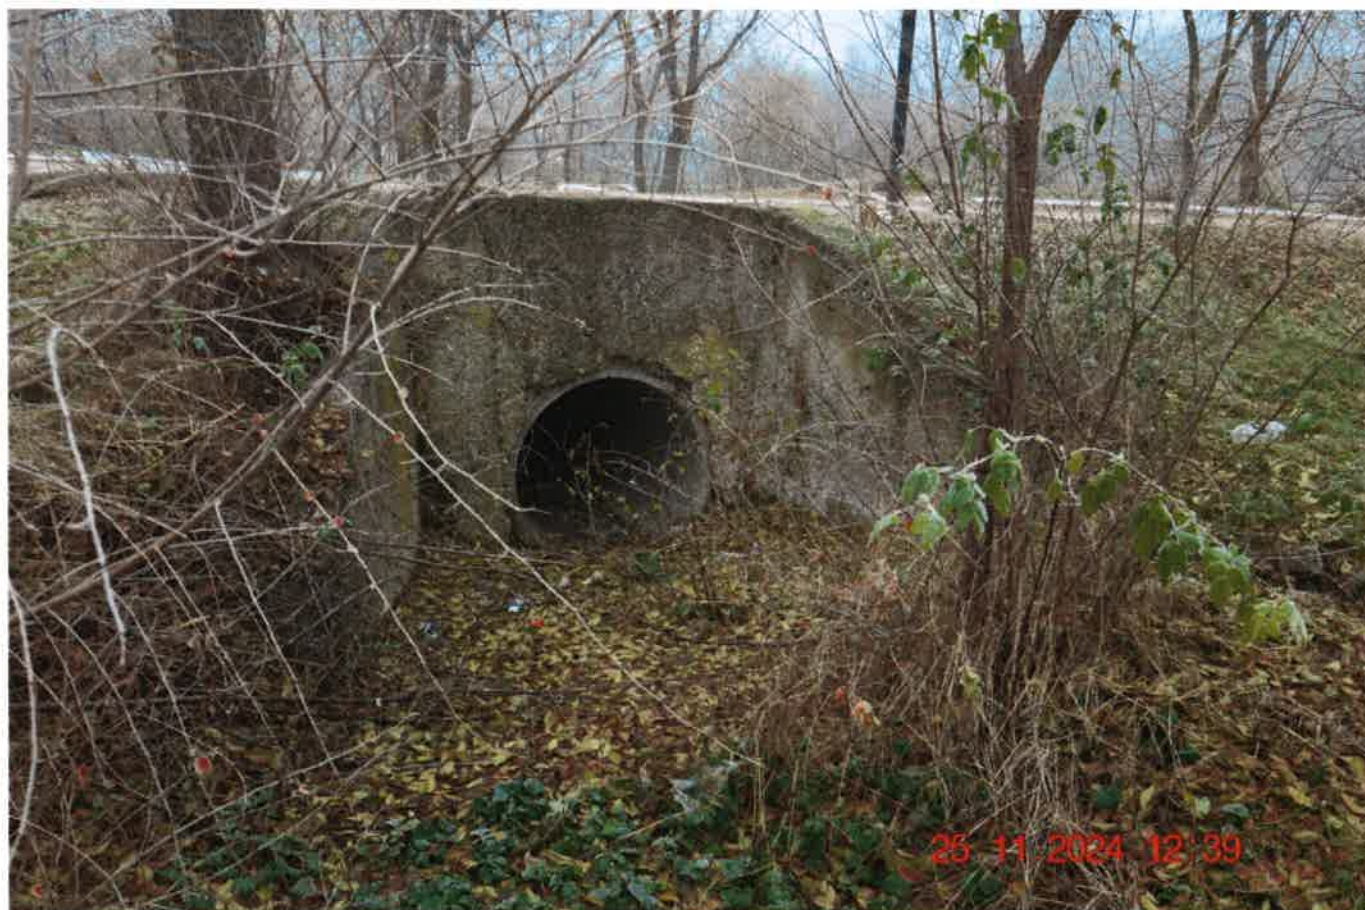
Vedere amonte

Podețul dat tranzitează torentului de apă din dreapta la stângă în comparație cu strada. Podețul este tubular cu Ø1000 mm. Lungimea podețului – 14,83 m. Deschiderea podețului curată. Capătul din amonte și aval în stare satisfăcătoare.

Fără modificări.

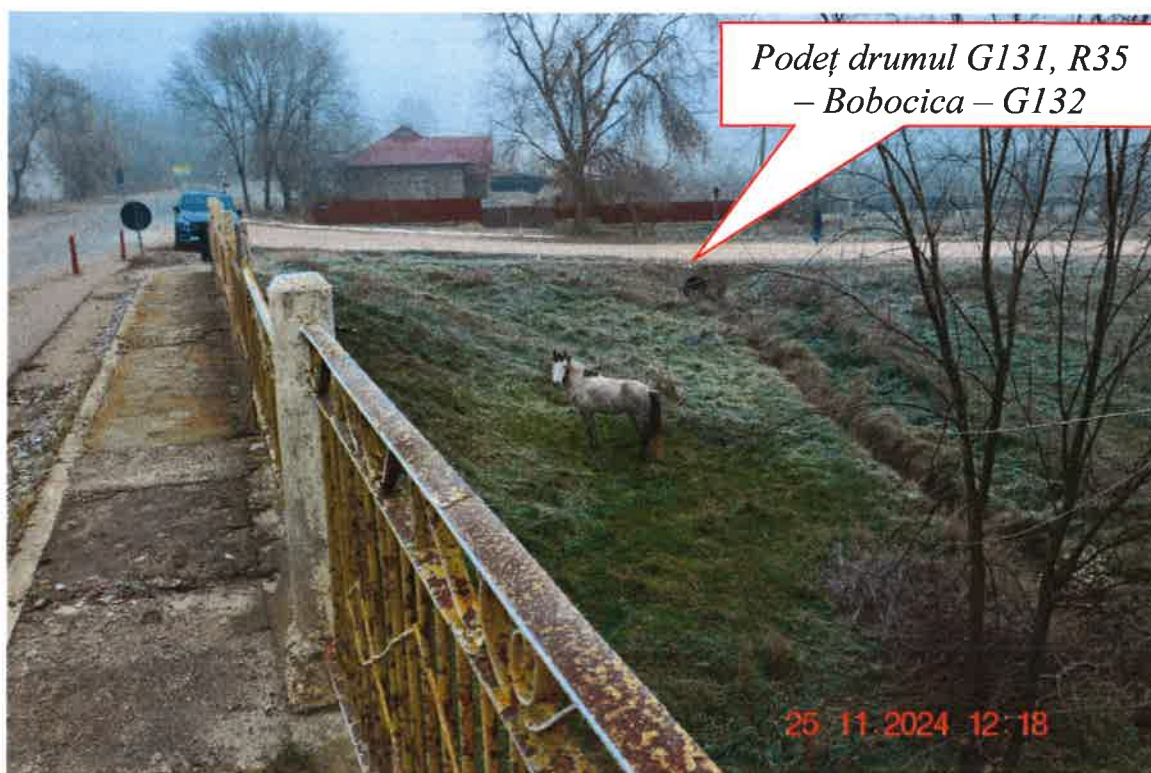
Vedere podeț drumul G131, R35 – Bobocica – G132

Podețul dat tranzitează torentului de apă din stângă la dreapta în comparație cu drumul G131. Podețul este tubular cu Ø1000 mm. Lungimea podețului – 11,21 m cu fântână la intrare. Deschiderea podețului curată. Podețul, capătul din amonte și aval în stare satisfăcătoare.

Fără modificări. Se recomandă de prevăzut șanțuri consolidate până și după podeț.

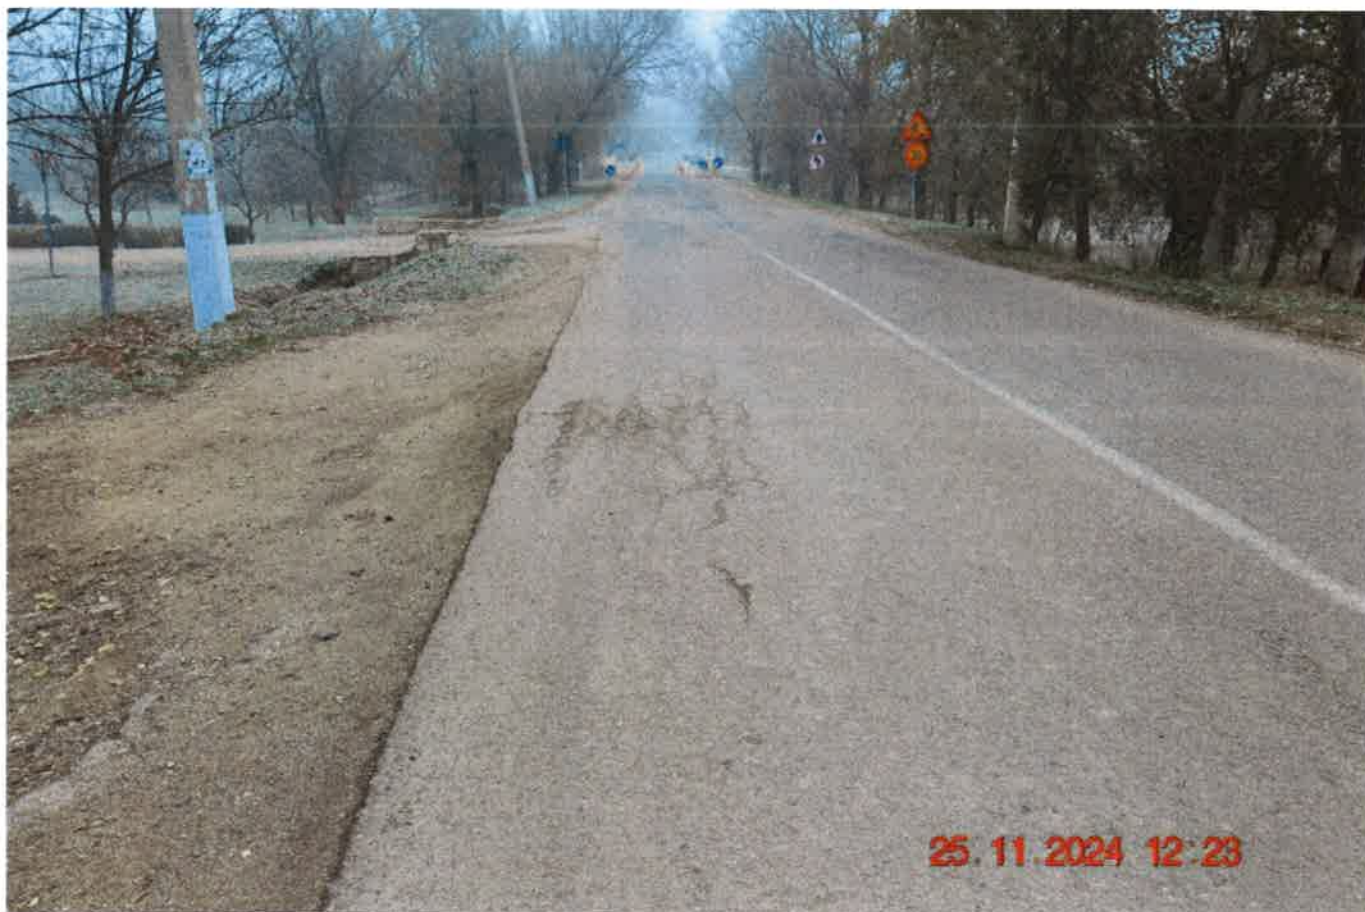
Vedere podet plan str. Višnevski

Podețul dat tranzitează torentului de apă din stângă la dreapta în comparație cu strada. Podețul este tubular cu Ø1000 mm. Lungimea podețului – 10,05 m. Deschiderea podețului înămolită 95%. Capătul din amonte și aval din zidărie. Condițiile tehnice sunt nefavorabile pentru exploatare în continuare.

Se recomandă de înlocuit cu un podeț nou pentru asigurarea trecerii libere a debitului de apă la racordarea străzii Vișnevski, PC 143+14 drumul R35.
