**Lucrări de elaborare a raportului de expertiza tehnica si elaborarea solutiilor
de proiect privind reparatia podului de sosea pozitionat pe drumul public
G132 R35-Baimaclia-Taraclia de Salcie-R32, km 1,836**

Obiect Nr.651/24

Raport de expertiză tehnică

Pod km 1+836

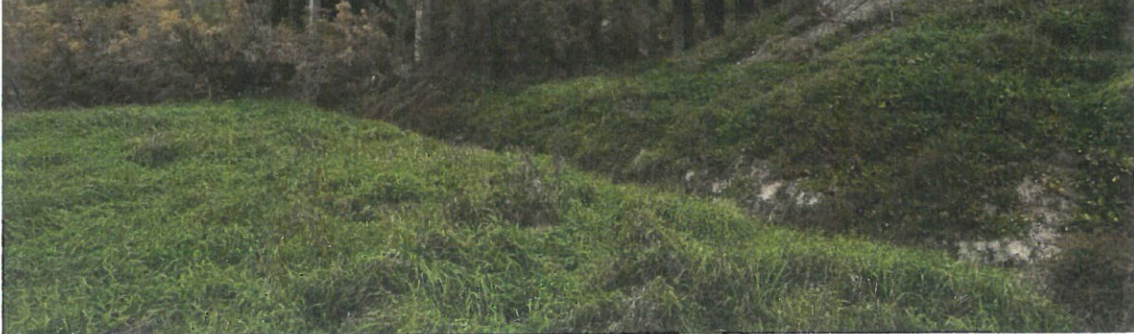
- depozite de material solid, prezența vegetației pe taluzurile sferturilor de con (foto.2, 8, 11,);
- degradarea lucrărilor de protecție a sferturilor de con (foto. 22, 23).

<p>Fotografia 2. Vedere din aval a podului; Vegetație abundentă în albie.</p>			
			<p>Expert Tehnic</p> <p>GHIMPU ALEXANDRU</p> <p>Domeniile B.3b, 7</p> <p>Nr. de inregistrare a avizului _____</p> <p>valabil de la 11.12.2019 până la 11.12.2021</p>			
			<p>651 / 2024 - ET</p>			
Modific.	Nr.sect.	Plansa	Nr.doc.	Semnat	Data	<p>Planșa</p> <p>53</p>
