Lucrări de actualizare a raportului de expertiză tehnică și elaborarea soluțiilor de proiect privind reparația podului de șosea poziționat pe drumul public R35, Comrat-Cantemir-R34, km 14,370.

Raport de Expertiză Tehnică a podului.

Obiect nr. 274/2024-P

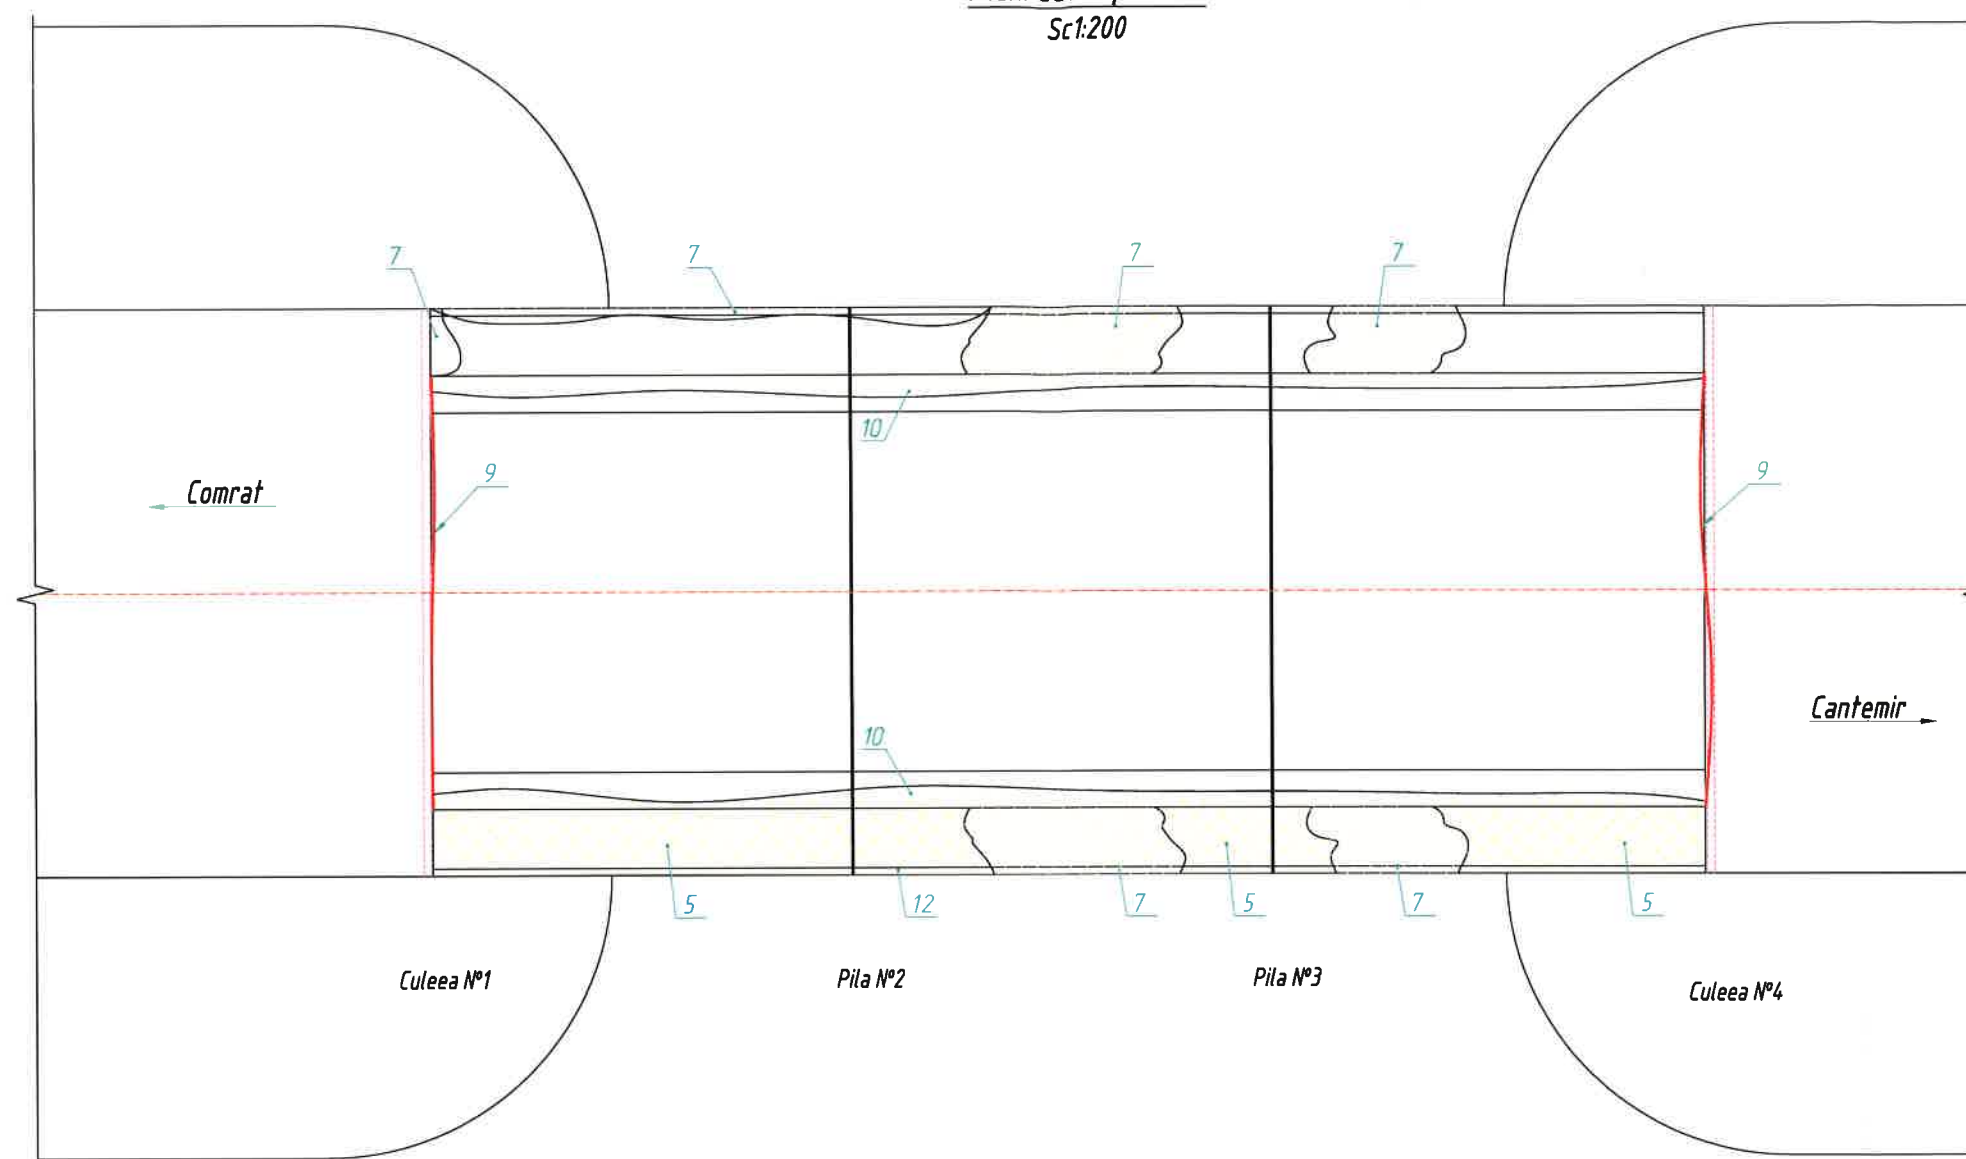
Plan. Calea podului
Sc1:200

- ☐ - 1. Carbonatarea si exfolierea betonului
- ☐ - 2. Suprafata umeda (urme de infiltratie a apei)
- ☐ - 3. Aschieria si pori la suprafata in beton la adincimea de pina la 1cm
- ☐ - 4. Caverne in beton la adincimea de pina la 2cm
- ☐ - 5. Dislocarea stratului de protectie din beton la adincimea de pina la 3 cm fara dezgolirea armaturii
- ☐ - 6. Dislocarea stratului de protectie din beton la adincimea de pina la 3-7 cm cu dezgolirea armaturii
- ☐ - 7. Distrugerea totala a betonului (pe toata grosimea)
- ☐ - 8. Retea de fisuri cu deschiderea de pina la $\Delta=0.5mm$
- ☐ - 9. Fisura unica cu deschiderea de pina la $\Delta=2mm$
- ☐ - 10. Noroi si deseuri
- ☐ - 11. Distrugerea la rostul de dilatare
- ☐ - 12. Distrugeri vopselei si coroziunea parapetului pietonal

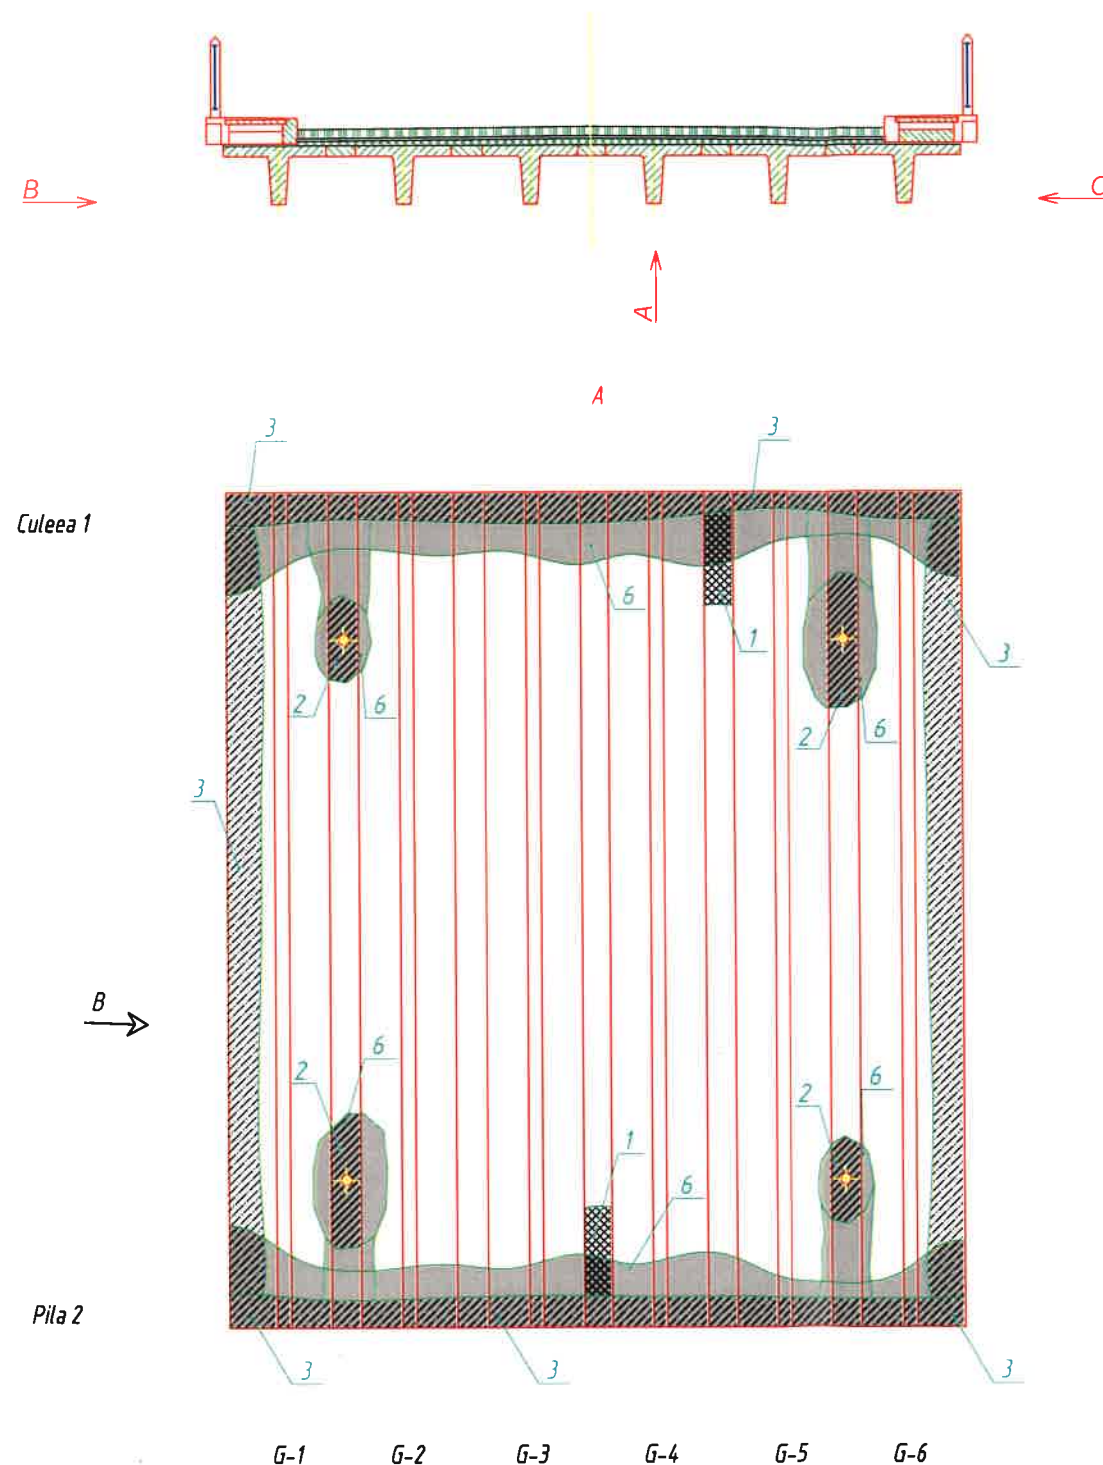
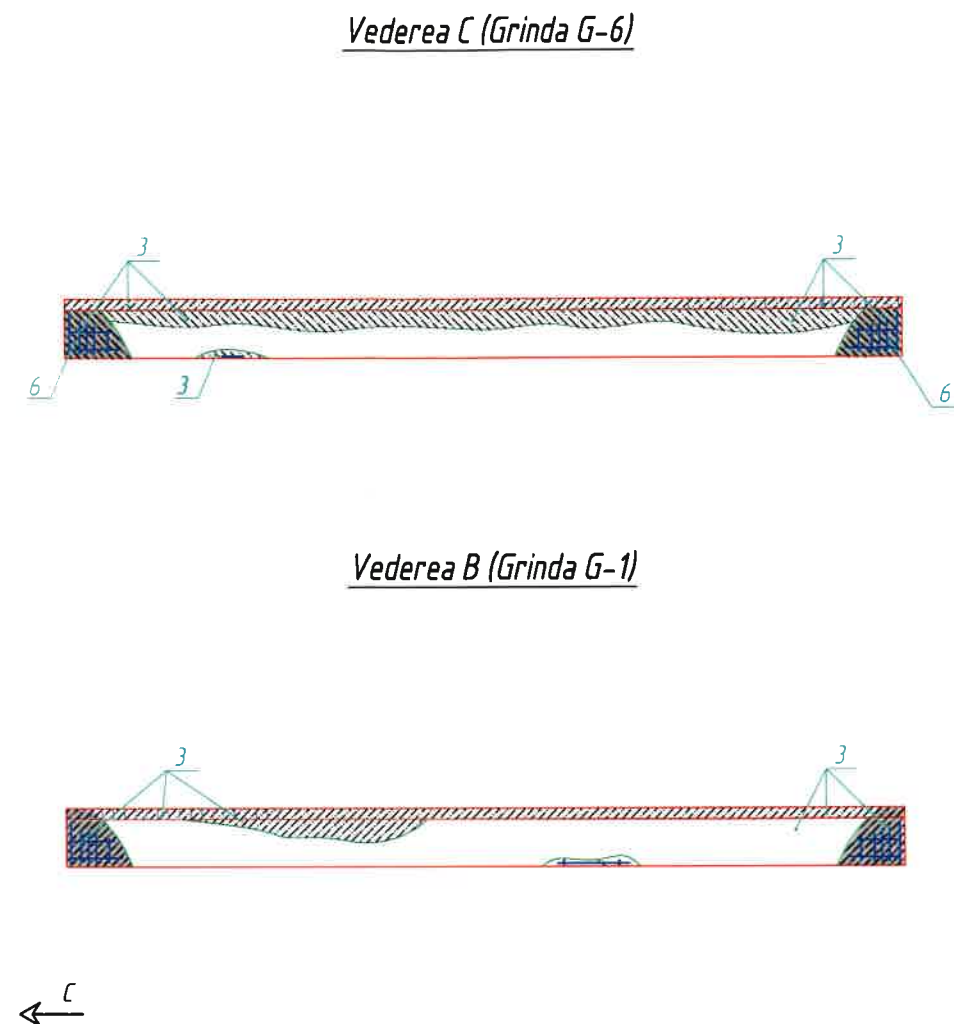
5. Segregarea betonului (agregate de dimensiuni mari).

6. Suprafata umeda (urme de infiltratie a apei)

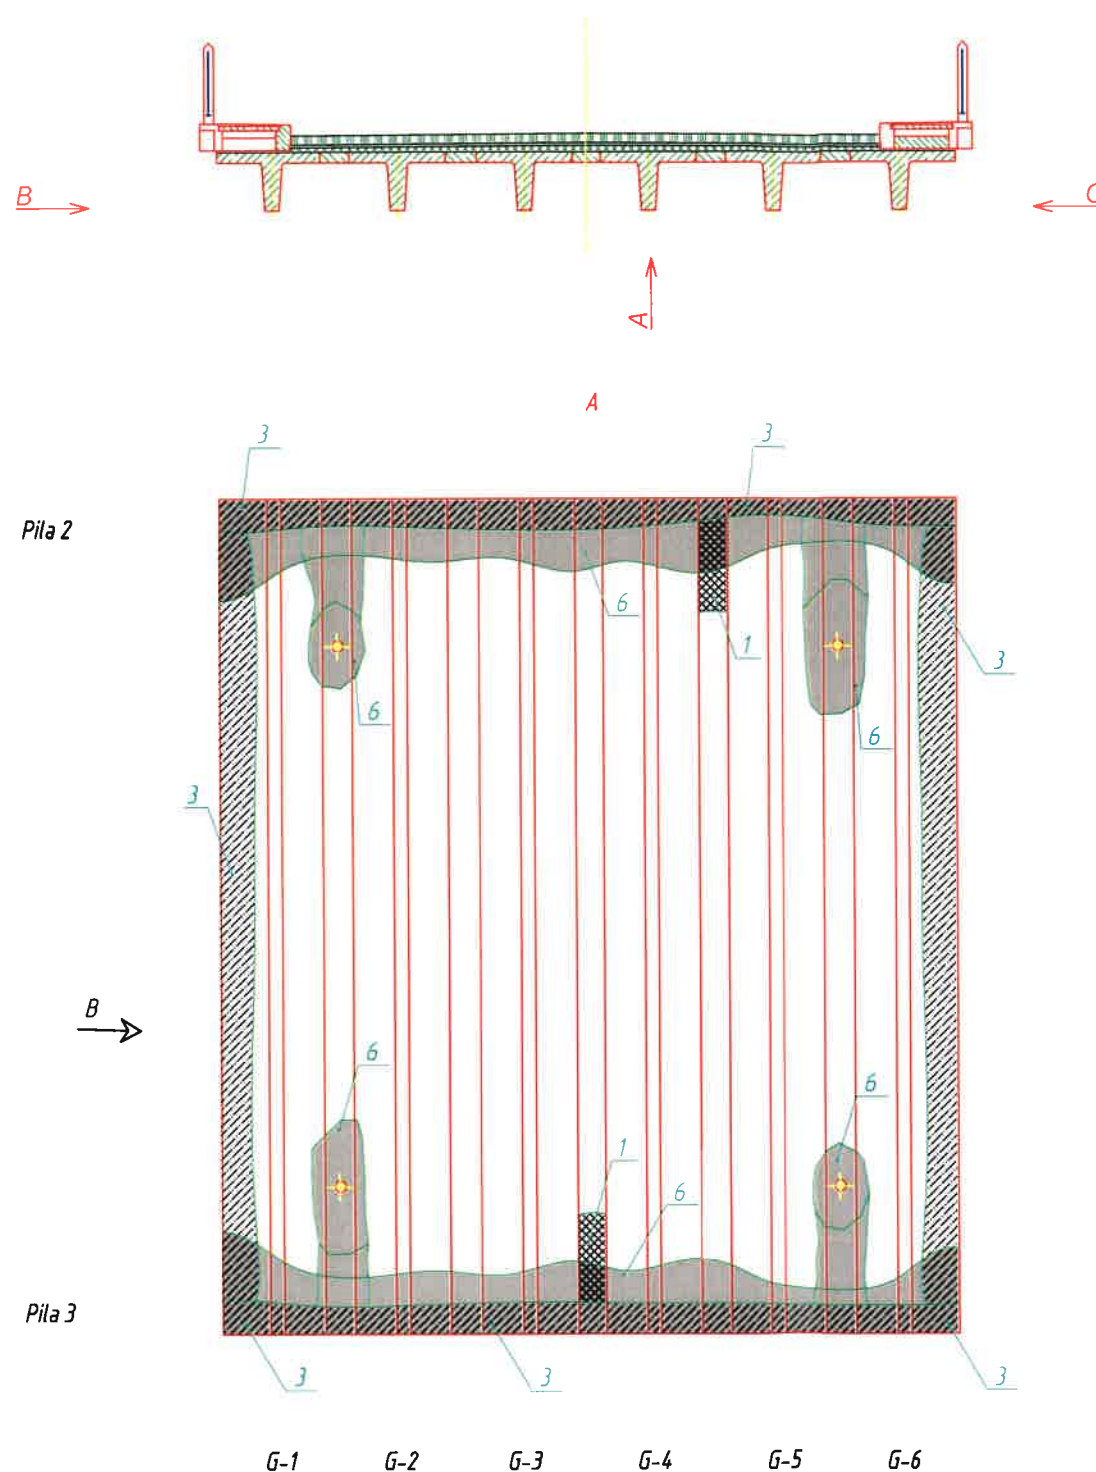
Vederea C (Grinda G-6)

- 6. Suprafata umeda (urme de infiltratie a apei)

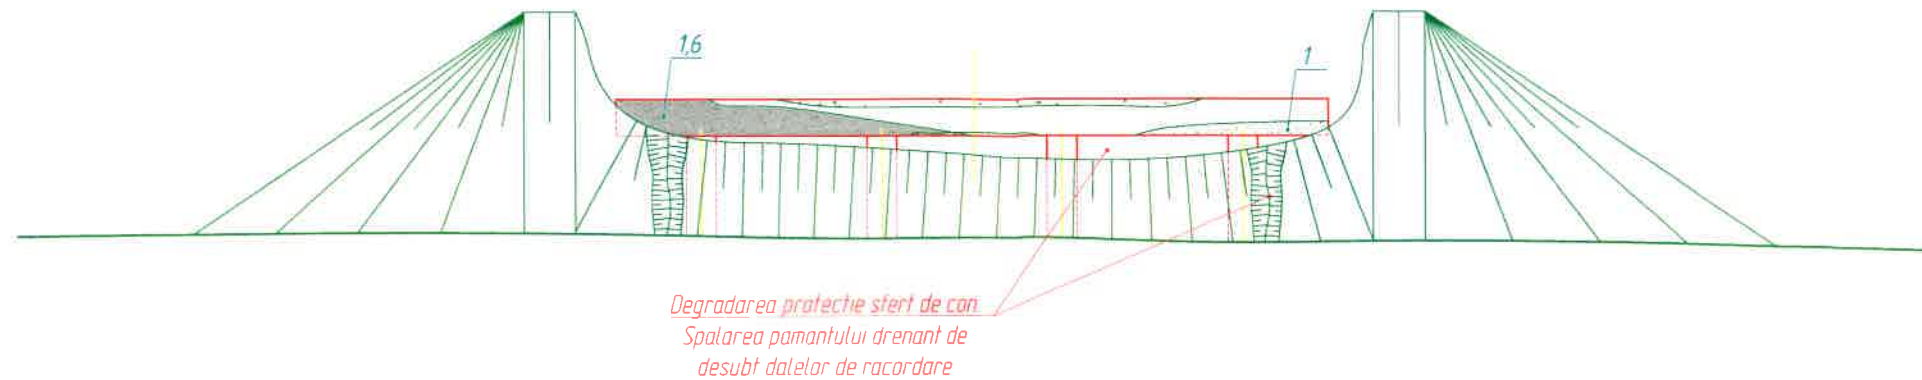
Culeea 1 (vedere Pila 2)
Sc 1:100

- 1. Carbonatarea si exfolierea betonului
- 2. Degradarea stratului de protectie din beton la adincimea de pina la 3 cm fara dezgolirea armaturii.
- 3. Degradarea stratului de protectie din beton la adincimea de pina la 3 cm cu dezgolirea armaturii.
- 4. Degradarea stratului de protectie din beton la adincimea de pina la 5 cm cu dezgolirea armaturii.
- 5. Degradarea betonului armat sau dislocarea dupa fisura.
- 6. Segregarea betonului (agregate de dimensiuni mari).
- 7. Acumulare de noroi, asfalt, nisip- pietris pe rigla
- 8. Suprafata umeda (urme de infiltratie a apei)
- 9. Eroziunea solului (lipsa/degradarea consolidarii)

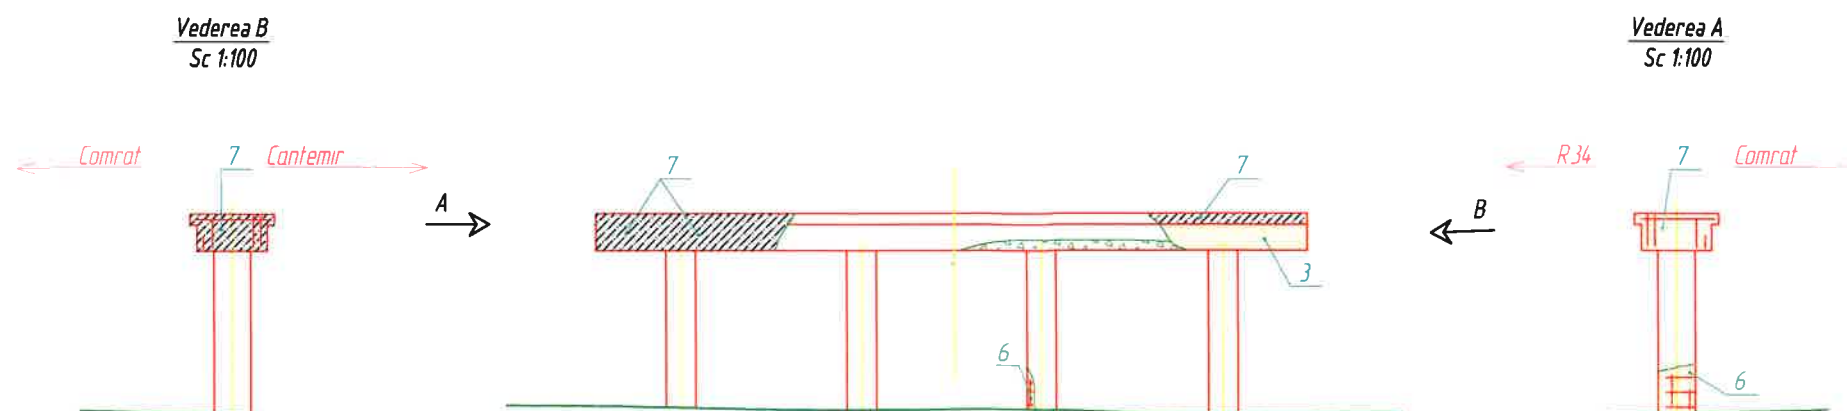
Pila 2 (vedere Culeea 1)
Sc 1:100

- ☐ - 1. Carbonatarea si exfolierea betonului
- ☐ - 2. Suprafata umeda (urme de infiltratie a apei)
- ☐ - 3. Aschiera si pori la suprafata in beton la adincimea de pina la 1cm
- ☐ - 4. Caverne in beton la adincimea de pina la 2cm
- ☐ - 5. Dislocarea stratului de protectie din beton la adincimea de pina la 3 cm fara dezgolirea armaturii
- ☐ - 6. Dislocarea stratului de protectie din beton la adincimea de pina la 3-7 cm cu dezgolirea armaturii
- ☐ - 7. Distrugerea totala a betonului (pe toata grosimea)
