Proiect de execuție

Lucrări de actualizare a raportului de expertiză tehnică și elaborarea soluțiilor de proiect privind reparația podului de șosea poziționat pe drumul public R35, Comrat–Cantemir–R34, km 14,370.

Raport de Expertiză Tehnică a construcției drumului.

Obiect nr. 274/2024-P

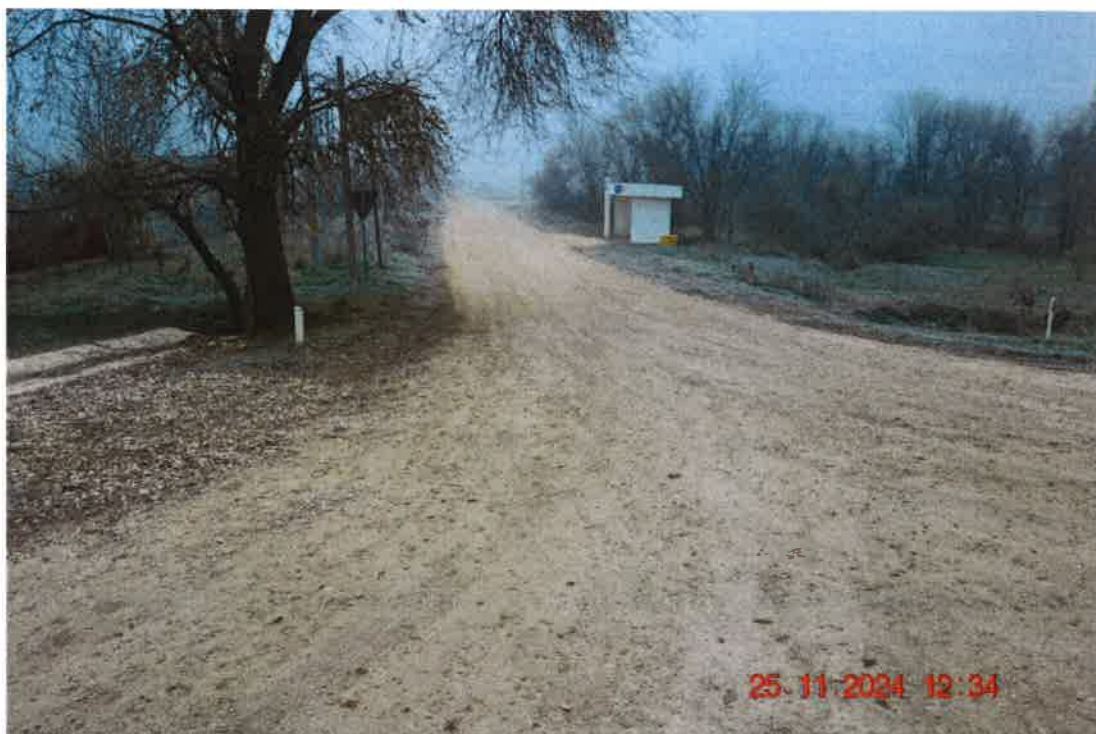
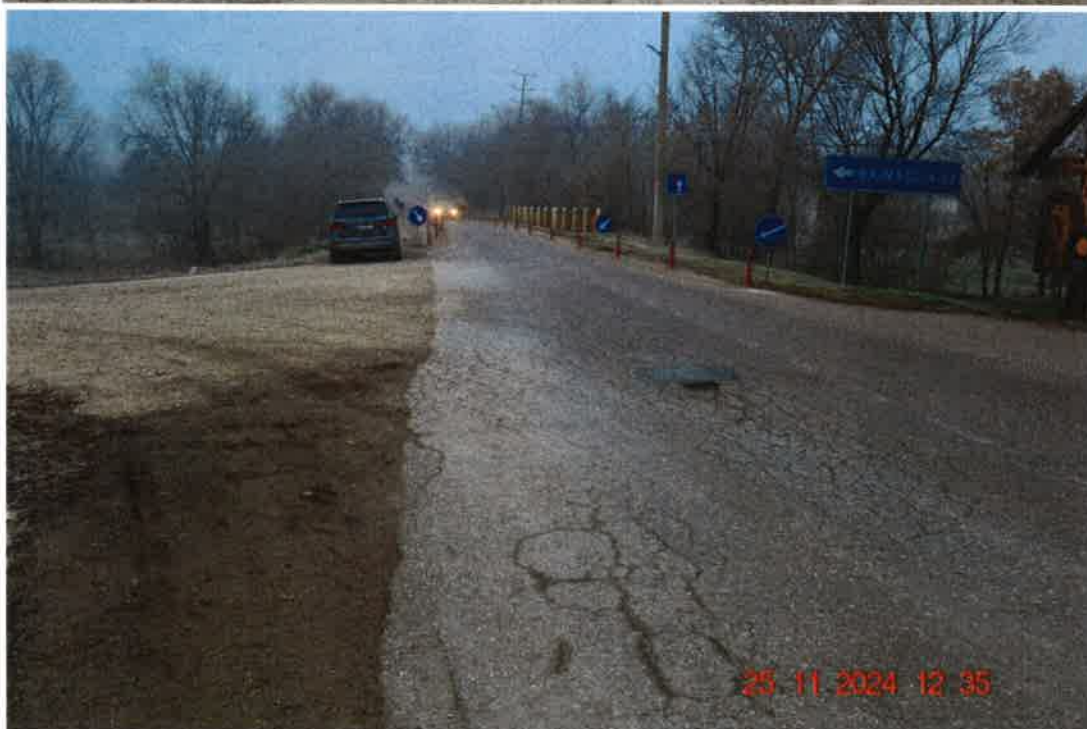
La PC 141+87 din partea stângă se racordează drumul G131, R35 – Bobocica – G132 cu îmbrăcăminte rutieră din pietriș, variantă albă. Lățimea părții carosabile 6,0 m.

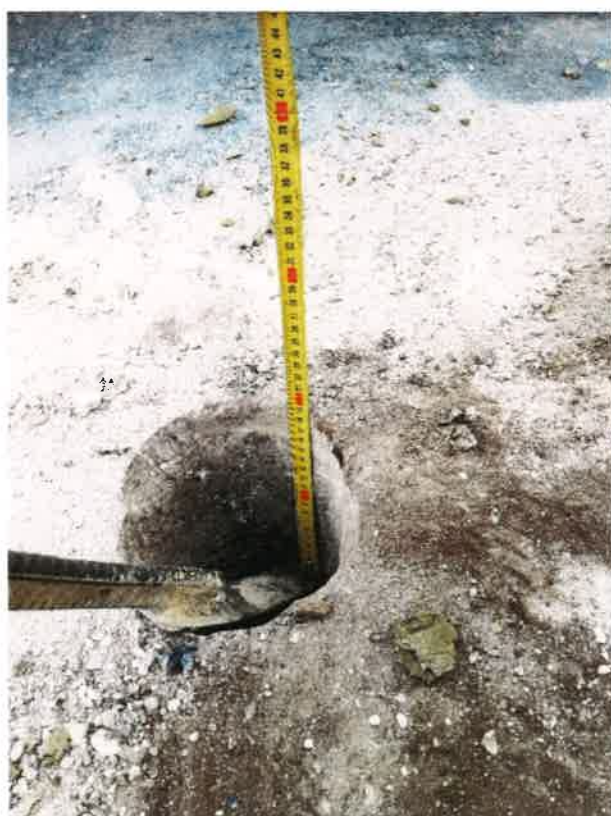
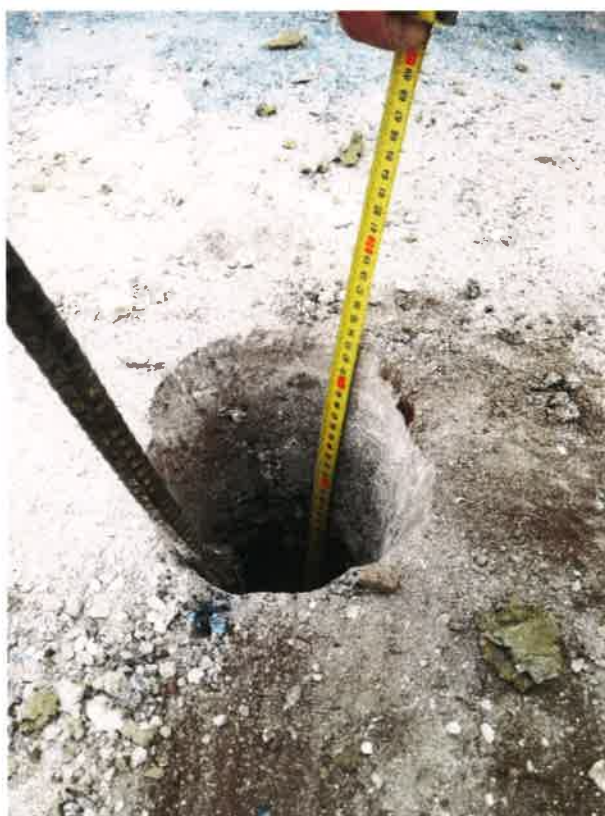
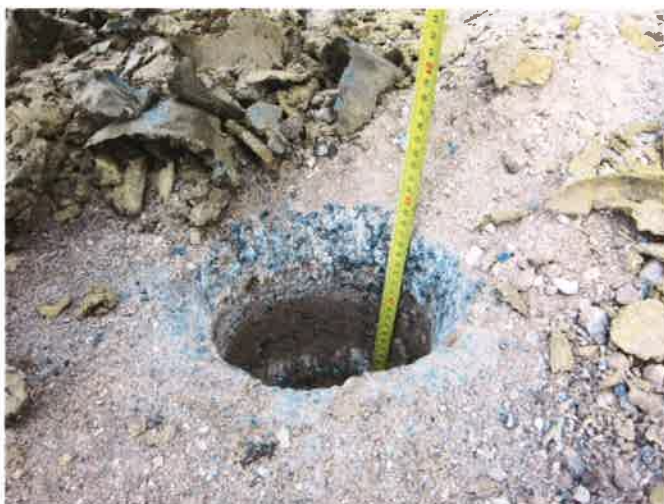
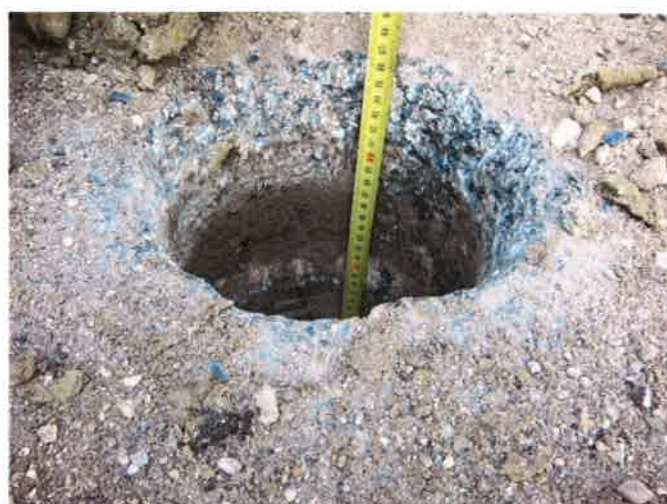
№	Nr. Sondei, Carotei	Poziție PC +	Devierea de la axa drumului, m			Grosimea stratului, cm				Notă
						Beton asfaltic	Piatră spartă	Prundiș - nisip	Grosimea totală	
			stânga	axa	dreapta					
1	2	3	4	5	6	7	8		9	10
1	S - 6	140+70			+	21	16		37	
2	S - 5	142+02			+	17	4	18	39	
3	S - 4	142+53	+			29	15	16	60	
4	S - 3	143+15	+			20	20		40

Materiale ilustrative privind grosimea straturilor bituminoase, pietriș și cele de bază sunt prezentate mai jos.
